Grundsetvegen 2, 2406 ELVERUM

**Herskapelig sveitservilla med stor  
tomt og gangavstand til sentrum**

| Tilstandsrapport ..... | 44 |

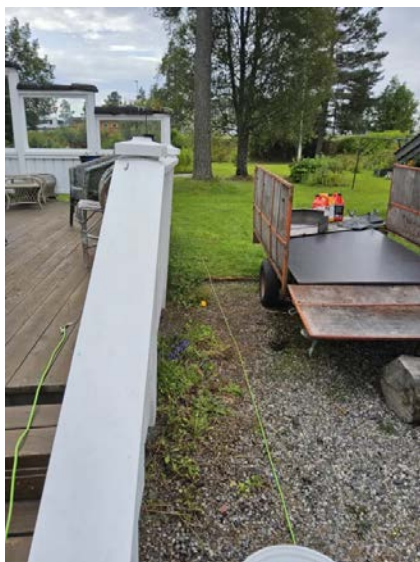
## 6.5 Balkong, terrasse, platting: Terrasse

Bilde viser skjevhet i rekkverk.

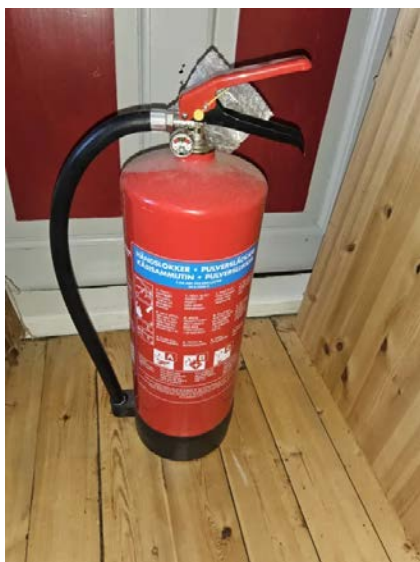
## 6.17 Lovlighet

Bilde viser brannslukningsapparat.

| Det er ikke gjennomført service på brannslukningsapparat de siste 10 år. | |

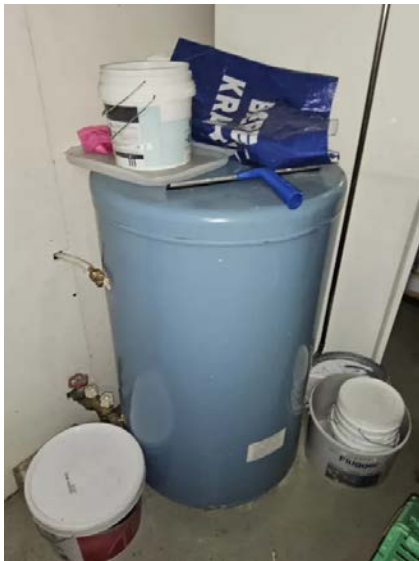
## 6.24 Varmtvannsbereder

Berederen er over 20 år og har derfor usikker restlevetid. Det registreres irr på koblinger tilknyttet varmtvannsberederen. Forholdet kan tyde på kondens/lekkasje.

Bilde viser varmtvannsbereder.
