Grundsetvegen 2, 2406 ELVERUM

**Herskapelig sveitservilla med stor  
tomt og gangavstand til sentrum**

| Tilstandsrapport ..... | 44 |

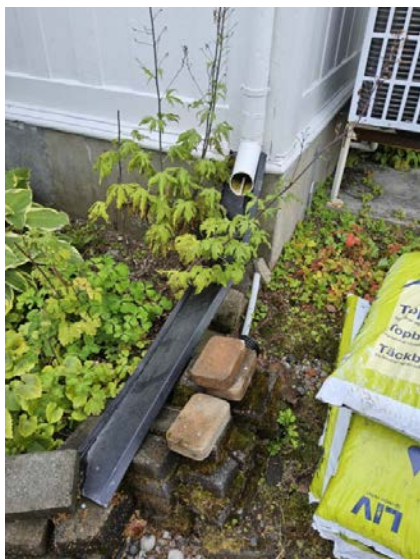
### 6.1 Drenering

Bilde viser taknedløp avsluttet over bakken.

Er kontrollert bortledning av vann fra taknedløp ved grunnmur mangelfull? Ja

Det registreres stedvis manglende bruk av grunnmursplast. Dreneringens tilstand har påvirkning på kjelleretasjens bruksområder og bygningstekniske tilstand. Drenering er nedgravd og skjult, og av den grunn må estimert tilstand vurderes ut i fra alder. Estimert teknisk levetid på drensssystem har et betydelig sprang, og er mellom 20 - 60 år. Av nevnte grunner er det vanskelig å angi noen eksakt tilstand, men basert på alder er restlevetiden vurdert til å være usikker. Det registreres salt/kalkutslag på innvendig grunnmursflater som indikerer fukttransport gjennom grunnmuren. Terrengfallet rundt boligen kan ikke kontrolleres grunnet terrasser. Vann fra yttertak er ikke ledet vekk fra bygningen/grunnmuren i tilstrekkelig grad. Forholdet kan føre til økt fuktbelastning på grunnmuren og drenssystemet, og bør utbedres.

Ovennevnte forhold anbefales utbedret for å redusere vannpåkjenningen på bygningen.

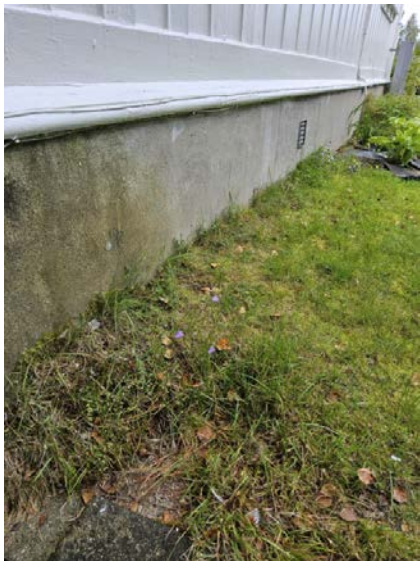
### 6.2 Grunnmur og fundament

Bilde viser grunnmur.

| Er det påvist sprekker/riss eller skader? | Nei |
| <b>Oppsummering av grunnmur og fundament</b> | <b>TG-1</b> |

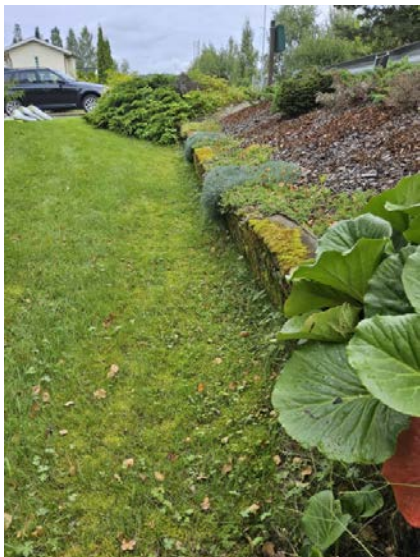
### 6.3 Støttemur

Bilde viser støttemur.

| Er det synlige sprekker/skader/skjevheter? | Ja |
| <b>Utbedringskostnader</b> | <b>10 000 - 50 000</b> |

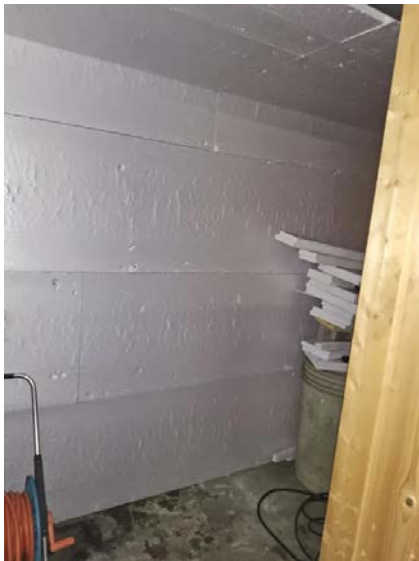
### 6.4 Rom under terreng

Det registreres mineralutslag (salt/kalkutsalg) i overflater som er et symptom på fuktvandring gjennom grunnmur. Det måles et fukttinnhold i treverk over faren for en utvikling av skader (piggmåling: 20,5 vektprosent). Det vurderes at de samme forholdene vil være gjeldende inne i konstruksjonen. Rommene har begrenset ventilering. Det er benyttet isopor på vegg/himlingsflater i ett rom. Dette er forbundet med forhøyet risiko ved brann, da isopor har høy brennverdi og spredning av giftig gass/røyk. Det bemerkes at store deler av kjelleren ikke lot seg inspisere grunnet lagring av store mengder innbo. Overflater i kjelleren har høy slitasjegrad og behov for tiltak.

Bilde viser isopor på vegg/himlingsflater.

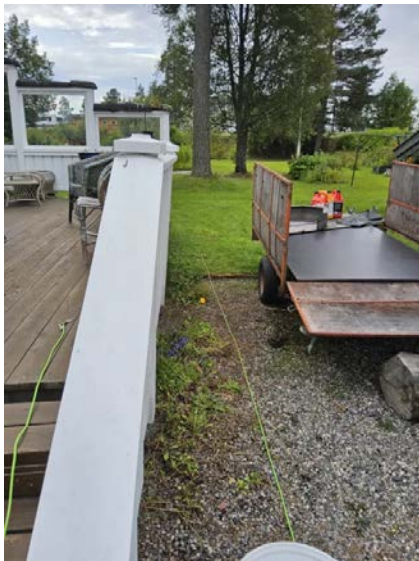
## 6.5 Balkong, terrasse, platting: Terrasse

Balkonger og terrasser som ligger mer enn 50 cm over terreng skal sikres med rekkverk. Rekkverket blir målt til 90 cm, og er lavere enn forskriftskravet på 100 cm. Liten høydeforskjell mellom gulvoverflate på balkong og døråpning. Forholdet øker faren for at overvann på balkongen fører til skader i dør/veggkonstruksjon. Tettesjiktet har nådd en alder og tilstand som tilsier at lekkasje/skader i tiden som kommer vil være påregnelig.

Bilde viser skjevhet i rekkeverk.

For å lukke avviket må høyden på rekkverket heves til dagens krav på 100 cm. Rekkverk bør rettes opp. Overflatebehandling anbefales.

For å lukke avviket vedrørende rekkverkshøyde må høyden på rekkverket heves til dagens krav på 100 cm. Tettesjiktet på balkongen bør skiftes ut, og det bør sikres en oppkant mot terrassedør.

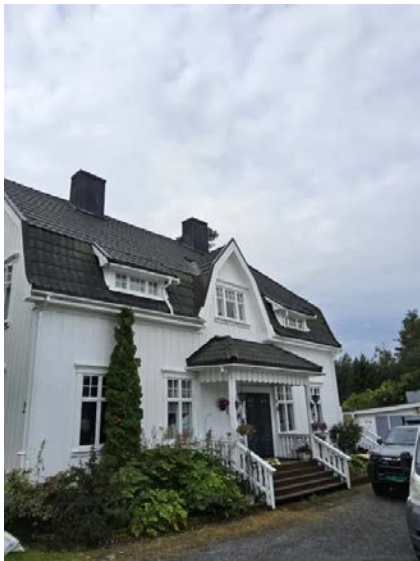
## 6.8 Yttervegger

Det registreres sprekker i fasadene. Bygningens ytterkledning/fasade har stedvis slitt overflatebehandling og stedvise malingsbobler. Forholdet kan tyde på oppfukting av treverket. Kledningen er ikke luftet. Det registreres råteskadet treverk tilknyttet vinterhage. Konstruksjonen er lukket og det er ikke kjent hvordan tilstanden inne i konstruksjonen er.

Bilde viser fasade mot nord.

Videre undersøkelser av fagkyndig anbefales. Råteskadet treverk bør skiftes.

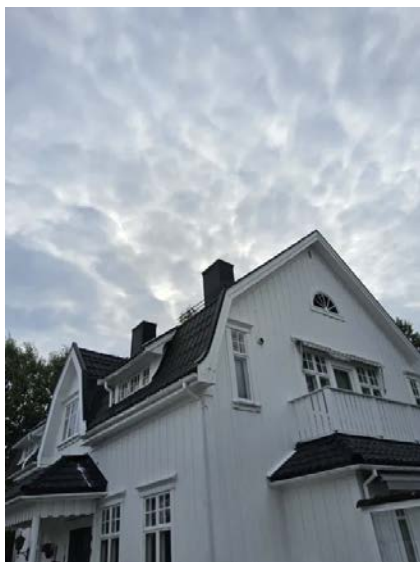
## 6.12 Taktekking

Bilde viser yttertak.

| Basert på ovennevnte forhold bør det gjennomføres ytterligere undersøkelser for å kartlegge eksakt tilstand og hvilke tiltak som eventuelt skulle være nødvendig. | |

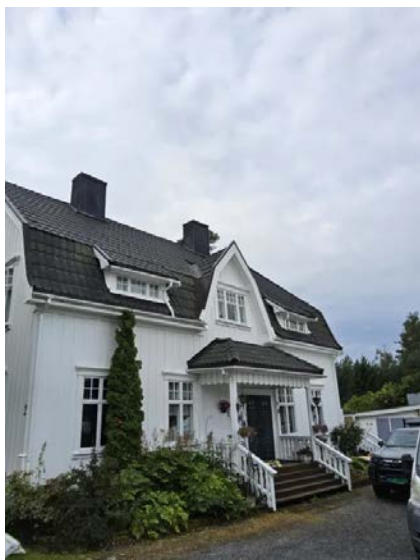
## 6.13 Utstyr på tak

Bilde viser manglende bruk av snøfanger.

| <b>Utbedringskostnader</b> | <b>10 000 - 50 000</b> |

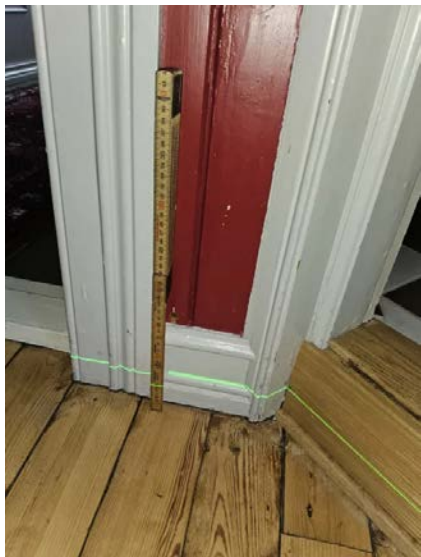
## 6.14 Etasjeskille og gulv på grunn

Bilde viser måling av etasjeskiller.

For å avdekke årsak til påviste svekkelser bør det foretas ytterligere undersøkelser av konstruksjonen.

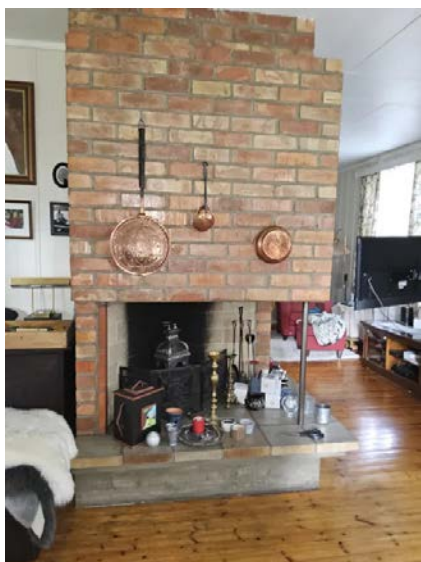
## 6.15 Ildsted/Skorstein

Bilde viser åpen peis i stue.

Skorstein over tak bør inspiseres når dette lar seg gjøre.

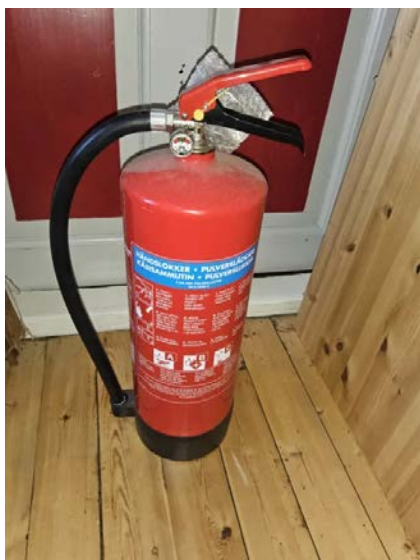
## 6.17 Lovlighet

Bilde viser brannslukningsapparat.

Det er ikke gjennomført service på brannslukningsapparat de siste 10 år.

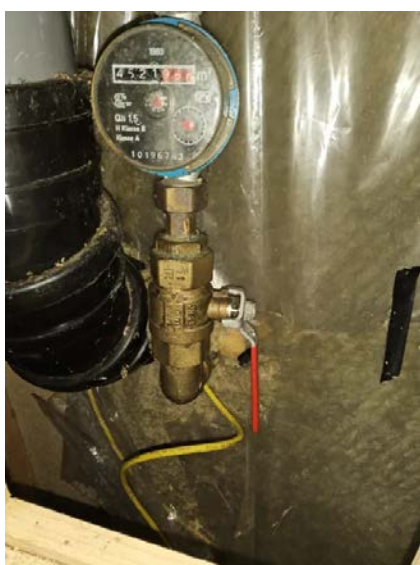
## 6.21 Vannledninger

Vannrør til toalettrom i 1.etasje er utsatt for frost. Vannrør i kobber har nådd en alder hvor det vil være økt risiko for lekkasjer. Rørstrekk i kjeller er uisolerte og utsatt for frost.

Bilde viser hovedstoppekran.

Vannrør må isoleres i kalde rom for å unngå frost og kondens. Vannrør av kobber bør holdes under oppsikt for å fange opp eventuell negativ utvikling.

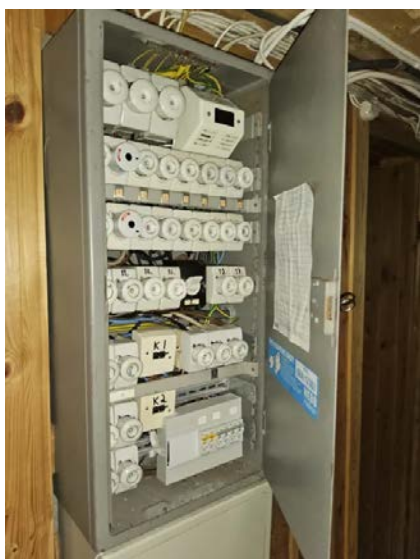
Bilde viser dårlig innfesting på kabler.

Basert på ovennevnte avvik bør det gjennomføres en utvidet el-kontroll av en kvalifisert elektrofaglig person, og nødvendige tiltak vurderes deretter.

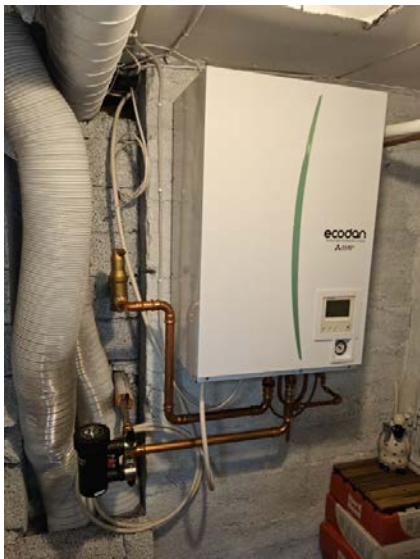
## 6.23 Varmesentral

Bilde viser varmepumpe.

Det bør gjennomføres kontroll av anlegget av fagkyndig.

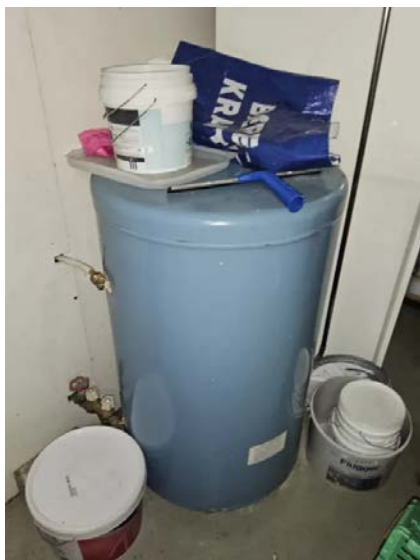
## 6.24 Varmtvannsbereder

Berederen er over 20 år og har derfor usikker restlevetid. Det registreres irr på koblinger tilknyttet varmtvannsberederen. Forholdet kan tyde på kondens/lekkasje.

Bilde viser varmtvannsbereder.

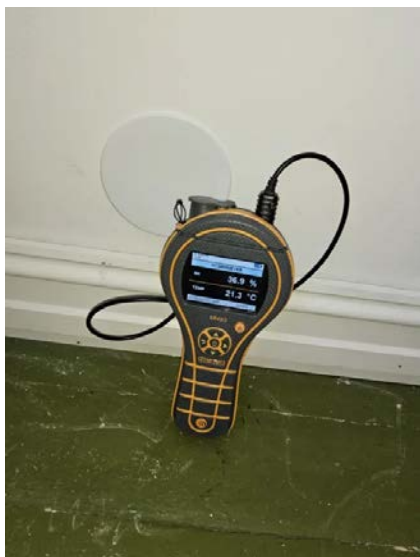
Bilde viser fuktmåling.

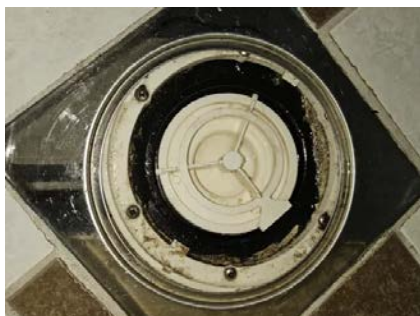
Det er motfall på gulv til sluk utenfor dusjsonen. Vindu er plassert i våtsone. Forholdet medfører risiko for fuktskader på vinduet og omliggende veggkonstruksjon. Det registreres moderate tegn til bomlyd (tegn til hulrom) under enkelte gulvfliser. Eksakt årsak er ikke kjent.

Bilde viser sluk.

Videre bruk av dusjkabinett for å begrense overflater for belastning med fritt vann anbefales. Det bør monteres fuktsensor tilknyttet automatisk vannstopper ved dør for å stanse eventuelt lekkasjevann.
