Tilstandsrapport

Enebolig

Hyndensvingen 288, 2219 BRANDVAL

Befaringsdato: 06.11.2024

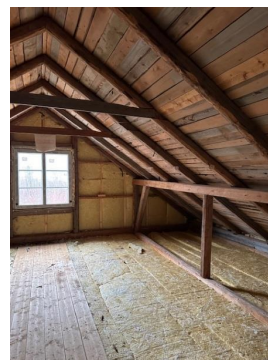
Saltak i trekonstruksjoner isolert med sagflis og 20 cm mineralull. Tørt og luftig. Det er gulv på deler av loftet. Gode lagringsmuligheter. Noe eldre fuktmerker v/pipe. Synlig en mindre svai på utvedig tak.

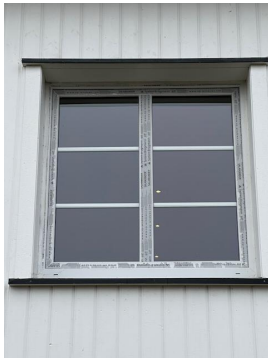
TG 1 Vinduer

PVC vinduer fra 2014 med 2-lags isolerglass, montert 2018.

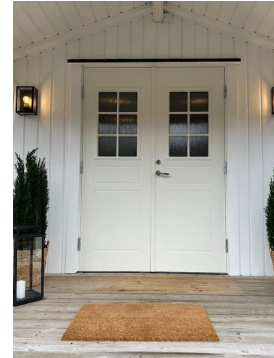
TG 1 Dører

Dobbel inngangsdør m/glass i dørblad.

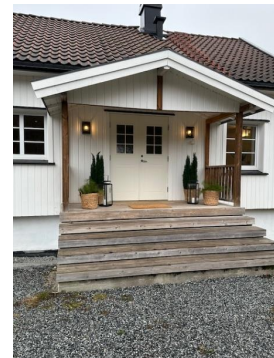
TG 1 Balkonger, terrasser og rom under balkonger

Takoverbygget inngangsparti på 5 m² i trekonstruksjoner, fundamentert på betonggrunnmur. Spaltegulv og rekkverk med stående spiler og håndlist. Trapp til terreng. Utelys.

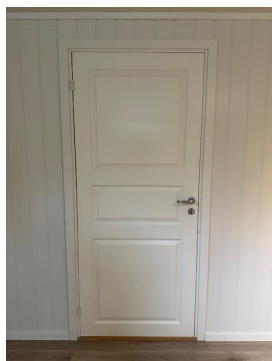
! TG 1 Innvendige dører

Formpresset dører fra 2019

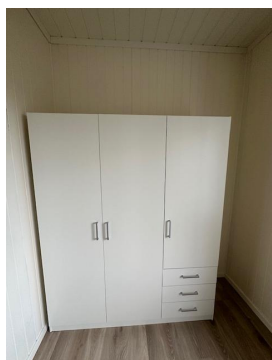
! TG 1 Andre innvendige forhold

Garderobeskap i 2 soverom.

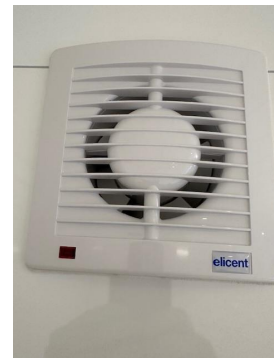
! TG 1 Ventilasjon

Veggmontert elektrisk styrt vifte

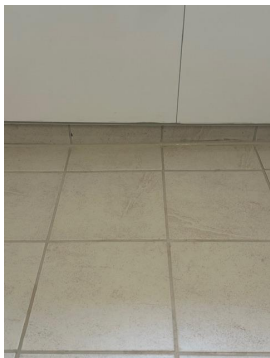
! TG 1 Overflater Gulv

Gulvfliser med varme. Høydeforskjell på gulv fra dørterskel til topp slukrist er 50 mm. Generelt skal det kommenteres om fliser, at ved normal liming er det mangelfull fylling av lim under 10-20% av fliser og bom i deler/hele fliser kan forekomme.

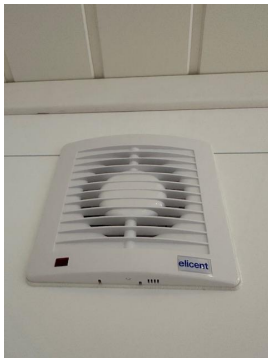
Ventilasjon

Veggmontert elektrisk styrt vifte

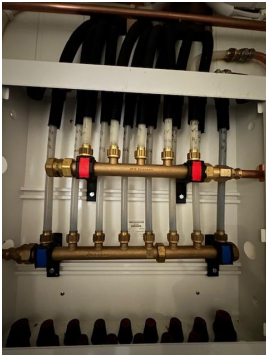
TG 1 Vannledninger

Plast vannrør i rør i rør system, samt noe kobberør. Ute vannkran.

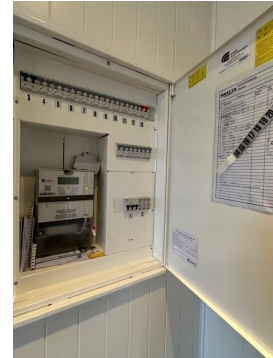
⚠ TG 1 Elektrisk anlegg

3. Foreta en helhetsvurdering av det elektriske anlegget, dets alder, allmenne tilstand og fare for liv og helse. Bør det elektriske anlegget ha en utvidet el-kontroll?
Nei

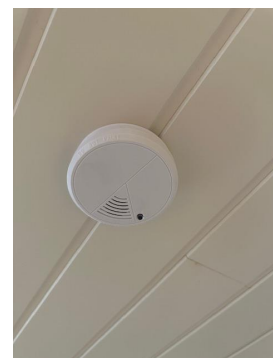
⚠ TG 0 Branntekniske forhold

Brannslukker og røykvarslere i boligen.

1. Er det mangler for brannslukningsutstyr i boligen iht. forskriftskrav på søknadstidspunktet, men minst Byggeforskrift 1985?
Nei
2. Er det skader på brannslukningsutstyr eller er apparatet eldre enn 10 år?
Nei
3. Er det mangler på røykvarsler i boligen iht. forskriftskrav på søknadstidspunktet, men minst Byggeforskrift 1985?
Nei
4. Er det skader på røykvarslere?
Nei

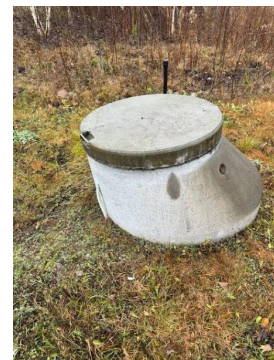
Hvilken løsning som må velges avhenger av blandt annet av grunnforholdene på den enkelte eiendom.

Årstall: 2019 Kilde: Eier
