# Tilstandsrapport

Enebolig

Måsåbekkvegen 27 H, 2316 HAMAR

Befaringsdato: 27.05.2025

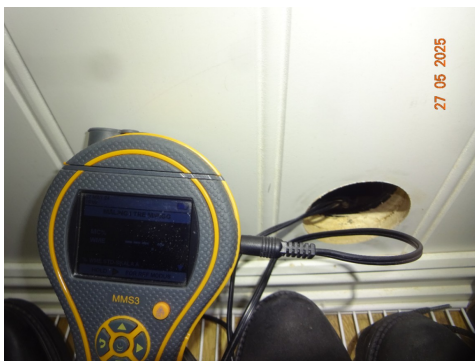
### ! TG 1 Tilliggende konstruksjoner våtrom

Hulltaking er foretatt nederst på delevegg mot våtsonen. Ved bruk av fuktmåler ble det ikke registrert unormale verdier.

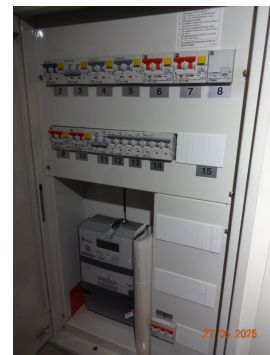
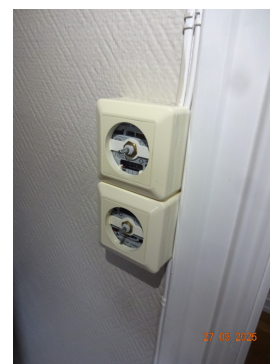
Vurdert kostnadsestimat omfatter kun den utvidende kontrollen. Om det skulle vise seg at det er behov for ytterligere tiltak på det elektriske anlegget etter kontrollen, vil kostnader knyttet til dette komme i tillegg.
