# Tilstandsrapport

📍 Dyrendalsveien 10 , 1778 HALDEN

# gnr. 141, bnr. 176

Befaringsdato: 18.03.2026

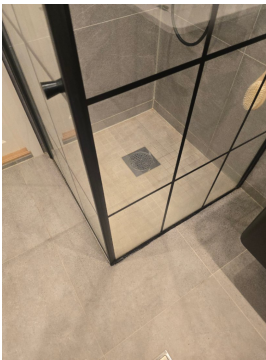
- Det er påvist avvik i fallforhold til sluk i forhold til krav i forskrift på byggetidspunktet.

- Andre tiltak:
- Til tross for avviket i fall/høydeforskjell til sluk, vil gulvet fortsatt kunne lede vann mot sluket, men med redusert effektivitet. Dette kan potensielt øke risikoen for vannansamling i enkelte områder av badet. Ingen umiddelbart behov for å utbedre fallforholdet i nedsenk.

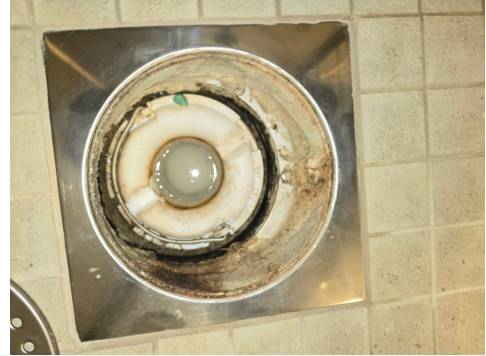
## KJELLER > BAD

### TG 1 Sluk, membran og tettesjikt

Det er plastsluk og smøremembran med ukjent utførelse. Synlig membranmansjetter i sluket.

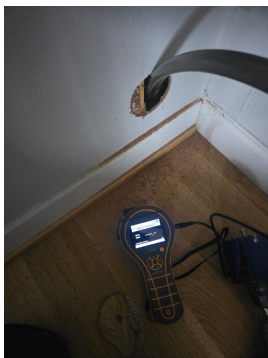
## 2. ETG > BAD

### ! TG 0 Tilliggende konstruksjoner våtrom

Hulltaking er foretatt uten å påvise unormale forhold.  
Hulltaking er foretatt ved/i gang. Ingen utslag på skadelig fukt.

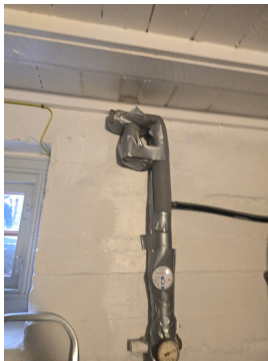
- Tidspunkt for utskiftning av vannledninger nærmer seg.
- Det er ikke behov for utbedringstiltak siden anlegget fungerer i dag, men ut ifra alder kan skader plutselig oppstå på eldre anlegg.

Det anbefales å vurdere utskiftning av innvendige eldre vannledninger, da mer enn halvparten av forventet brukstid er passert. Konsekvensen av å ikke utbedre er økt risiko for lekkasjer og vannskader som følge av svekkelser i eldre rør.

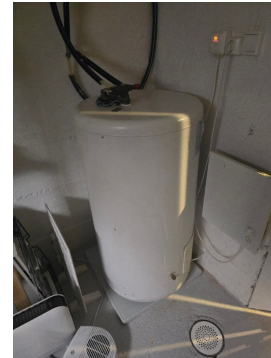
- Det er ikke behov for utbedringstiltak siden tanken fungerer i dag, men ut ifra alder kan skader plutselig oppstå på eldre tanker.

Varmtvannsberederen anbefales med tiden skiftet ut grunnet alder, da eldre beredere har økt risiko for plutselig lekkasje og påfølgende vannskader.
