# Tilstandsrapport

Enebolig

Villaveien 19, 1940 BJØRKELANGEN

Befaringsdato: 07.08.2025

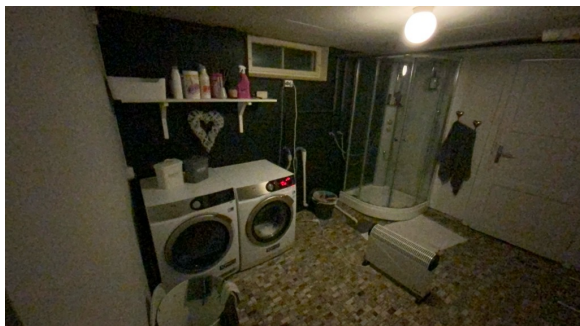
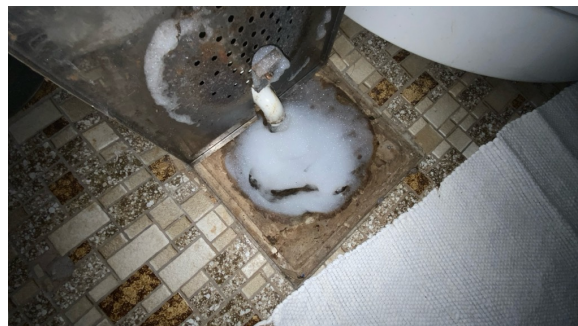
## KJELLER > BAD/VASKEROM

### TG 0 Tilliggende konstruksjoner våtrom

Hulltaking er foretatt uten å påvise unormale forhold. Hulltaking er foretatt ved/i Bod. Fuktkvotemåling (vekt%) i konstruksjonen ble målt til 10.

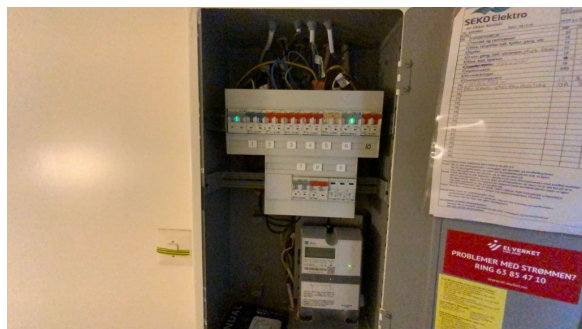
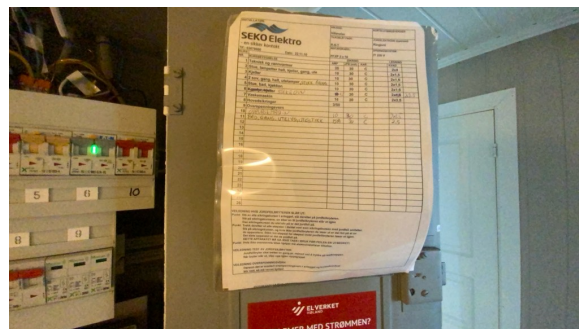
Det anbefales alltid en gjennomgang av anlegget med tanke på anleggets alder og det ikke foreligger kunnskap om hele anlegget. Med bakgrunn i NS3600 kreves det utført el-kontroll av fagperson for å få TG1 på anlegget. TG2 gis som følge av manglende dokumentasjon/manglende el-kontroll for hele anlegget.
