Villaveien 19, 1940 BJØRKELANGEN

**Innholdsrik enebolig på solrik tomt i blindvei. Integrert garasje, moderne komfort, gode løsninger og nytt bad i 2024.**

# Tilstandsrapport

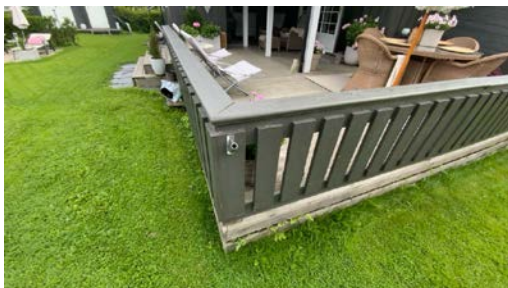
Terrassen trenger noe oppgradering og bedret fundamentering slik at den ikke beveger seg.

- Lokal utbedring må utføres.

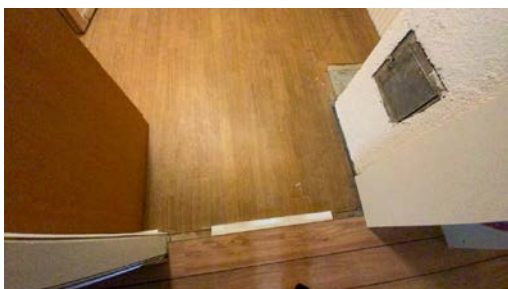
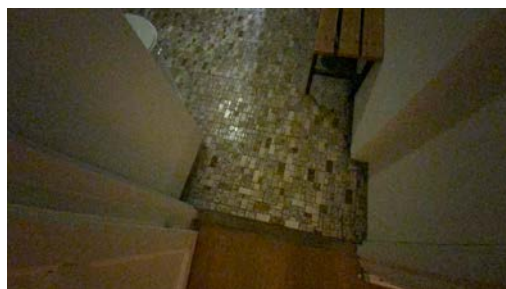
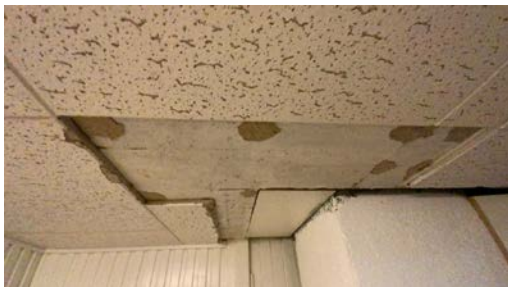
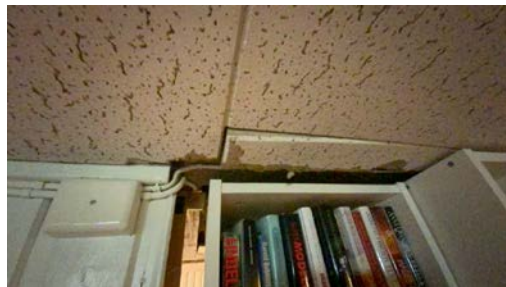
## TG 2 Overflater

Med tanke på dagsens forventning av overflater i kjeller anses disse som utgått med tanke på alder.

- Overflater må utbedres eller skiftes.

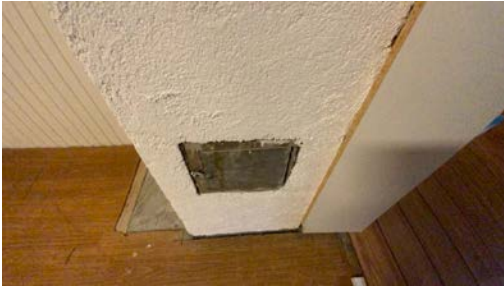
Pipeløp har en brukstid på over 20 år. Gjennomgang for tilstand fra stedlig brann og feiervesen anbefales. Brennbart materiale for nærme feieluke må fjernes eller beskyttes slik at det ikke er fare for varmeutvikling eller gnistbrann.

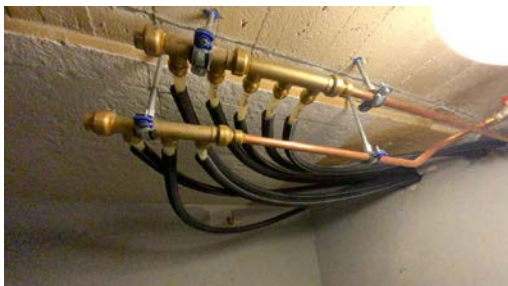
## TG 3 Vannledninger - 2

Innvendige vannledninger er av kobber.

Stoppekran må merkes.

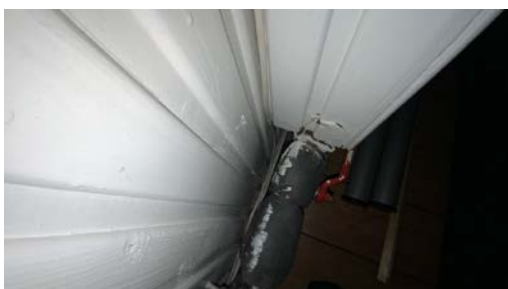
## TG 2 Avløpsrør

Det er avløpsrør av plast.

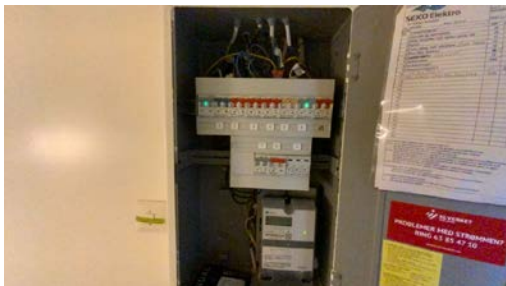
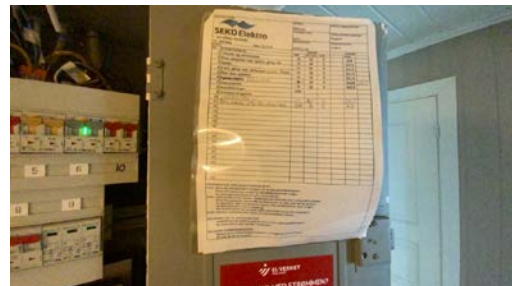
Det anbefales alltid en gjennomgang av anlegget med tanke på anleggets alder og det ikke foreligger kunnskap om hele anlegget. Med bakgrunn i NS3600 kreves det utført el-kontroll av fagperson for å få TG1 på anlegget. TG2 gis som følge av manglende dokumentasjon/manglende el-kontroll for hele anlegget.

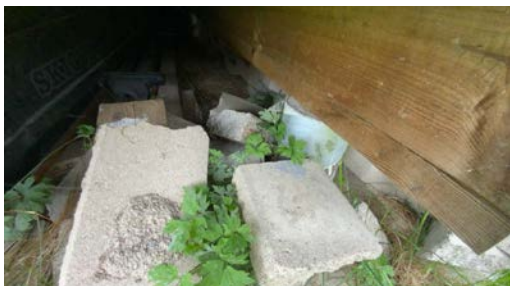
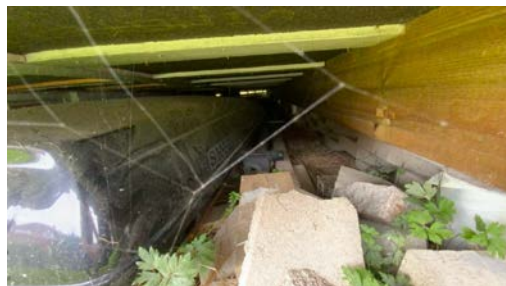
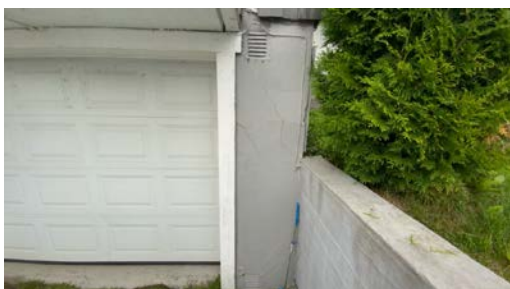
Bygningen har betonggrunnmur. Det er såleblokk under grunnmur av blokker. Deler av 1 etasje med 2 soverom og overbygget trasse står på betong punktfundament.

Noe synlig løs puss på grunnmuren ved garasjedør.
