Heggeligata 2, 1831 ASKIM

**Pen, lys leilighet i 2. etg. Bl.a. 2  
soverom, flislagt bad. Etablert  
boligområde.**

Befaringsdato: 10.09.2024

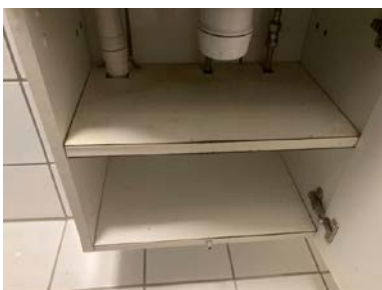
Det er påvist skader på innredning.

- Andre tiltak:
  - Innredningen må byttes om avviket skal lukkes.

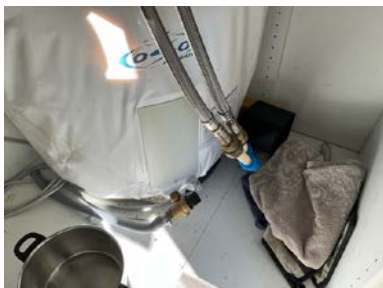
Rør-i-rør under kjøkkenbenken (bereder) er ikke endetettet, ved eventuelt lekkasje vil det være fare for at vann renner ut der. - Rørkursene bør merkes i fordelerskapet med lengde og hvor de leverer vann. Egen kursoversikt og skjema for egenkontroll som følger med fordelerskapet bør benyttes.

- Rørkurser på rør-i-rør system bør merkes.
- Det må monteres tettemuffer i enden av varerørene.
