Tilstandsrapport

Enebolig

Åsenveien 14, 1970 HEMNES

Befaringsdato: 06.09.2024

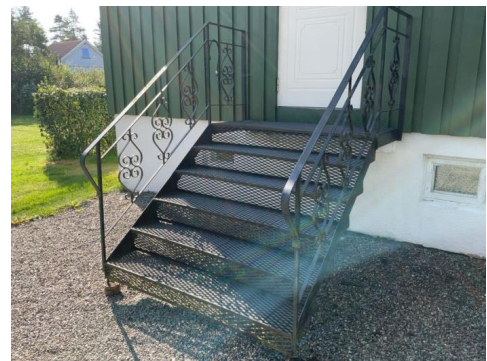
- Rekkverket er såpass lavt at det på grunn av sikkerhetsmessige forhold anbefales økning av høyde.

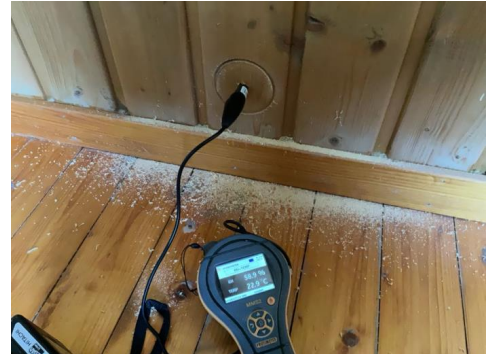
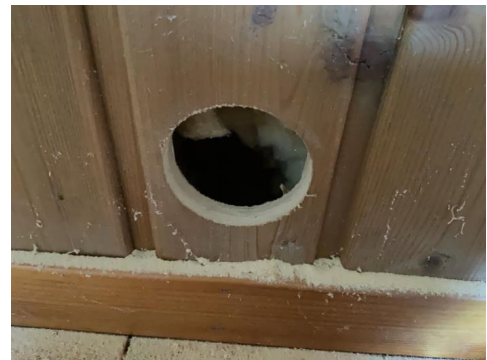
Hulltaking er foretatt uten å påvise unormale forhold.
Hulltaking ble foretatt i vegg fra soverom mot våt sone bad.
Det ble målt relativ luftfuktighet i vegg, det ble målt med stikkelektroder i treverk og det ble gjort visuell inspeksjon.
Det ble ved målinger og visuell inspeksjon ikke påvist tegn på fuktskader.

Pga. baderommets utførelse og standard kan det ha forekommet fuktskader andre steder enn der hvor det ble gjennomført hulltaking.
