Holtaåsen 20H, 5239 RÅDAL

**Lekker enebolig i fine omgivelser  
på Sørås!**

Tilstandsrapport .....42

## ENEBOLIG

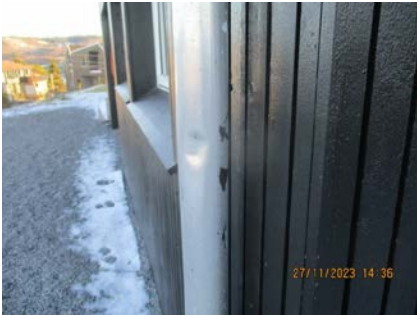
Bulk i et nedløp.

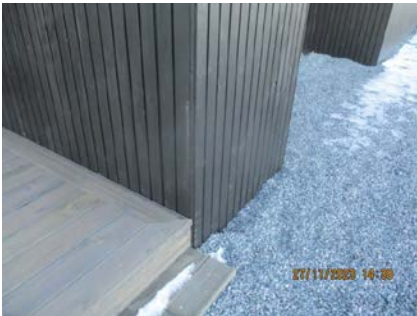
Vurdering av avvik:

Kledningen står ned i gruset.

- Musebånd/lusing må etableres.
- Lokal utbedring bør foretas for å øke avstanden mellom terreng og bordkledning.
- Lokal utbedring må utføres.
- Det bør foretas tiltak for å bedre lufting av kledningen.

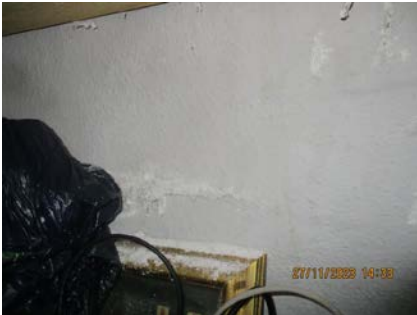
Synlig fjell i blindkjeller. Slike konstruksjoner har risiko for at fukt kan trekke langs fjellet. Dette må hensynstas ved bruk av krypkjeller som bare er egnet til lagring av fuktbestandig ting.  
Det er noe saltutslag i kjellerrom mot terreng. Eier mener dette er fra før dreneringen ble utbedret.

Saltutslag på vegger i kjellerrom.

Konstruksjoner bør kontrolleres over tid.

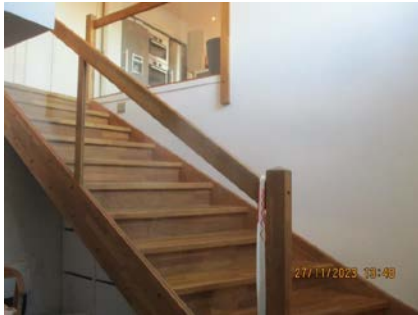
Det mangler håndlister på vegger i trapp.

- Håndløper må monteres på vegg for å tilfredsstille krav på byggetidspunktet.

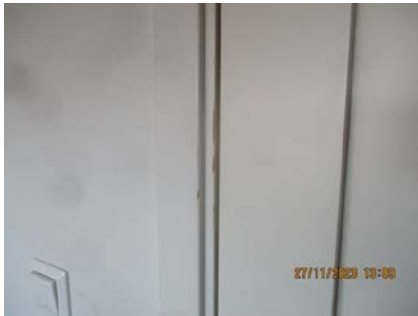
Det er noen små sår og merker på noen dørblander og karmer.

Lokal utbedring av avvik.

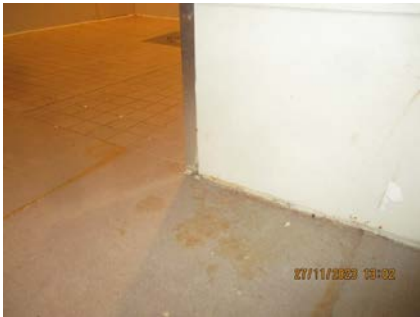
- Det er påvist avvik i fuger.
- Svertesopp er registrert

Svartesopp i fuger.

- Det må foretaes lokal utbedring
- Overflater må rengjøres.

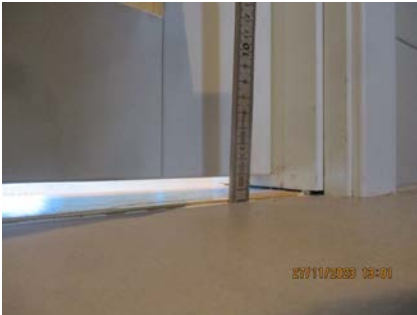
- Svartesopp er registrert
- Det er påvist avvik i fuger.
- Det er mulighet for at det kan forekomme vannlekkasje på våtrommet hvor vann ikke vil gå til sluk.

Lav terskel til badet.

- Overflater må rengjøres.
- Det må foretaes lokal utbedring

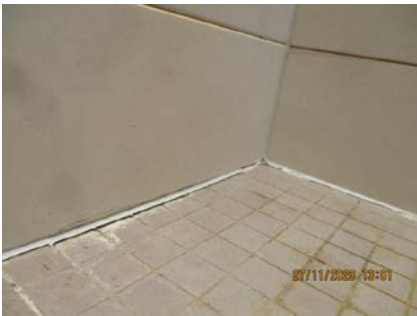
Dårlige fuger i dusjsone.

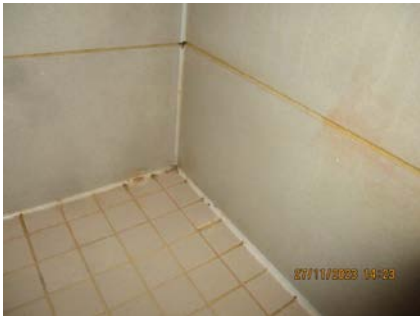
- Det er påvist avvik i fuger.

Stedvis dårlige fuger.

- Det må foretaes lokal utbedring

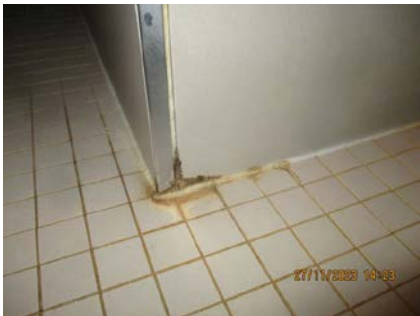
- Det er påvist avvik i fuger.
- Det er påvist at noen fliser har bom (hulrom under).
- Svertesopp er registrert

Svertesopp i fuger.

- Det må foretaes lokal utbedring
- Overflater må rengjøres.

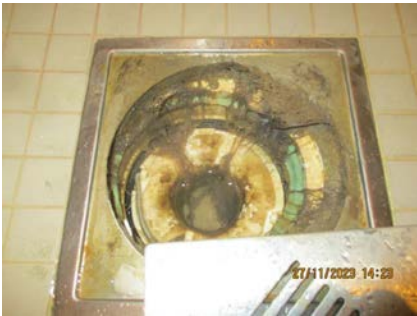
Plastsluk med mansjett og klemring.  
Det ble med fuktindikator ikke registrert unormale fuktverdier på baderomsgulvet.  
Det er ikke fremlagt godkjent dokumentasjon på lagt membran på badet.

Plastsluk på badet.

Innhent dokumentasjon om mulig.

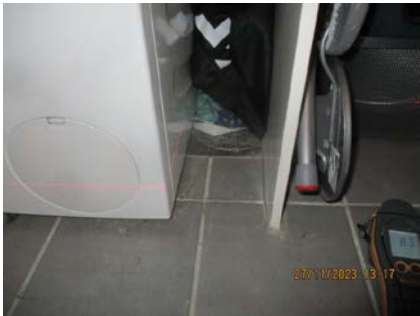
Sluk vanskelig tilgjengelighet. Vegg til hylle delvis over sluk. Plastsluk med klemring.  
Det ble med fuktindikator ikke registrert unormale fuktverdier på gulvet på vaskerom.  
Det er ikke fremlagt godkjent dokumentasjon på lagt membran på vaskerom.

Noe dårlig tilgjengelighet til sluk.

Innhent dokumentasjon om mulig.

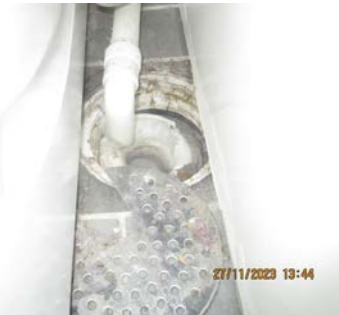
Plastsluk på vaskerom.

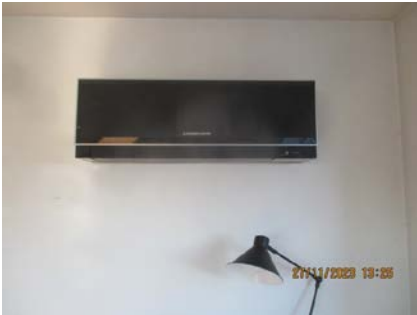
Varmepumpe i stue.

Eier skal gjøre tiltak på varmpumpen.

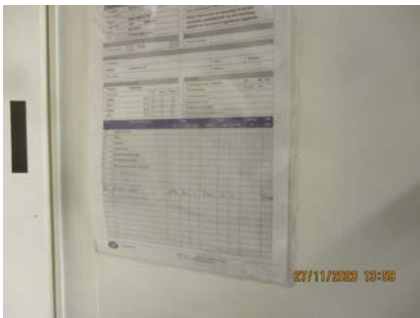
Dette er en forenklet kontroll begrenset til de spørsmål og undersøkelser som forskrift til avhendingslova (tryggere bolighandel) § 2-18 inneholder. Dette kan ikke sammenlignes med en kontroll utført av offentlig myndighet (Det lokale eltilsyn) eller registrert elektrovirksomhet, oen bygningssakkyndig har verken kompetanse eller lov til å foreta en slik kontroll. Tilstandsgraden er vurdert ut fra den forenklede og begrensede kontrollen som forskriften inneholder. El anlegget kan ha feil og mangler som en slik forenklet undersøkelse ikke vil avdekke. Vær derfor oppmerksom på denne risikoen, og søk videre veiledning eller få en fullstendig kontroll utført av registrert elektrovirksomhet. Kursbeskrivelsen stemmer ikke med kursene i skapet. En 20 amp sikring står ikke oppført i beskrivelsen.

Kursbeskrivelsen.

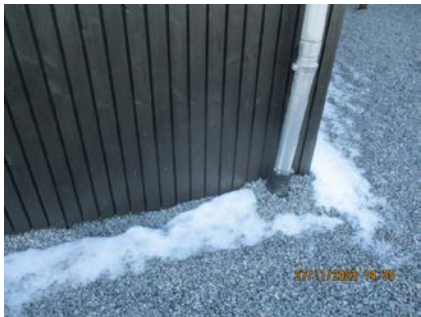
Gruset rundt boligen.

Stedvis terreng justeringer bør utføres.
