**Salgsobjekt:** Enebolig  
**Eierform:** Eiet  
**Byggeår:** 1923  
**BRA-i/BRA Total** 151/177 kvm  
**Tomtstr.:** 836 m<sup>2</sup>  
**Soverom:** 4  
**Gnr./bnr.** Gnr. 141, bnr. 78  
**Oppdragsnr.:** 1101250178

# Koselig gammel villa på Brødløs med oppussingsbehov.

Befaringsdato: 08.12.2025

Rapportdato: 22.12.2025

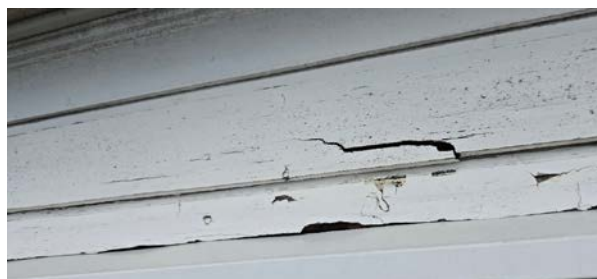
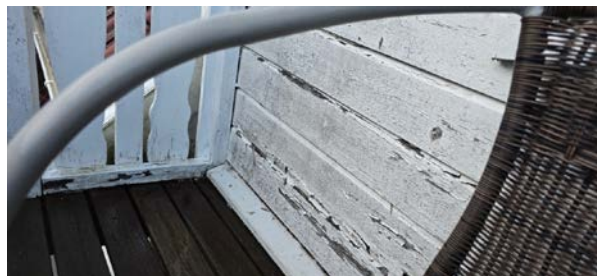
- Uten tilstrekkelig lufting bak bordkledningen kan fuktighet som trenger inn bak bordene eller gjennom veggene innenfra ikke tørke opp. Dette skaper ideelle forhold for råtesopp og muggvekst.
- Råteskadet trekledning må skiftes ut.
- Råteskader i bordkledningen kan fortsette å utvikle seg både i tiliggende bordkledning og til bakenforliggende veggkonstruksjon, dersom en ikke foretar tiltak.

Ved utbedring av kledning er det anbefalt å montere musebånd, slik at man kan forhindre skadedyr inn i konstruksjonene.

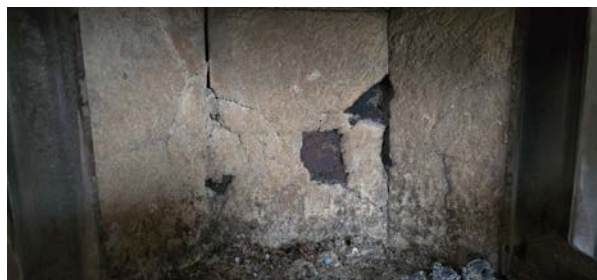
Det kan bli fyringsforbud om avvikene ikke lukkes.

Det må beregnes en gjennomgang av feier.

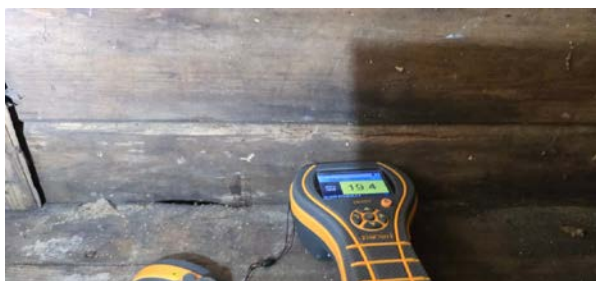
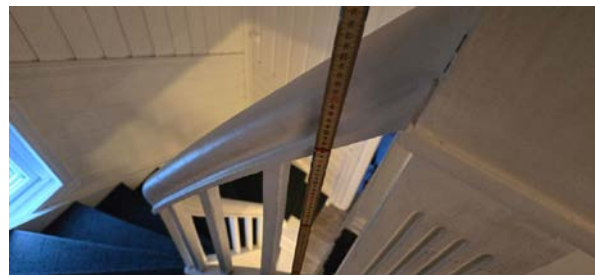
Det må gjøres nærmere undersøkelser av bygningens vegg-konstruksjon. Det er indikasjoner på at det er sannsynligvis er råte i tømmerkonstruksjon, skjult bak utvendig kledning.

Det må etableres bedre ventilering av bod under trapp, slik at treverk kan tørke tilstrekkelig. Skadet treverk bør skiftes ut.

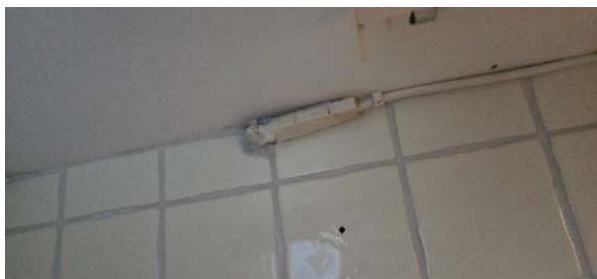
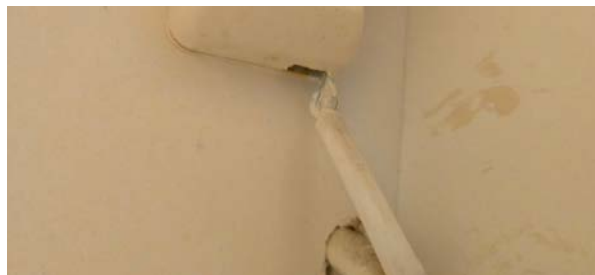
Det er en del løse kabler og kabler med manglende isolering i boligen. Det må beregnes utbedringer etter kontroll. Kostnadsestimatet gjelder kun en kontroll.

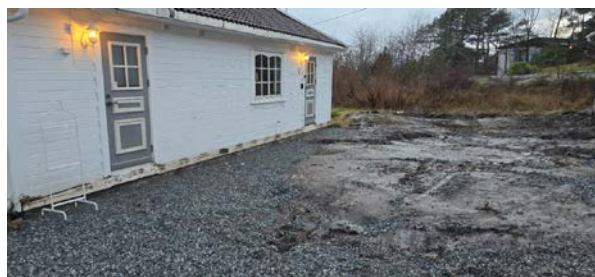
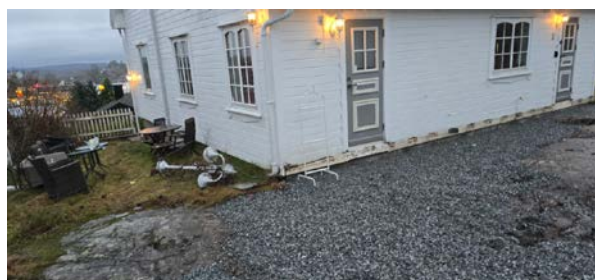
Det er fjellgrunn foran boligen med helling inn mot grunnmur og synlig fukt inn i kryp kjeller. Usikkert kostnads estimat. Det må innhentes uttalelse og pris fra grunn og anleggs entreprenør før mulig tiltak/løsning på terreng.
