# Enkel og koselig hytte med usjenert beliggenhet. Peis og gode turmuligheter året rundt!

# Tilstandsrapport

Befaringsdato: 02.09.2025

## FRITIDSBOLIG

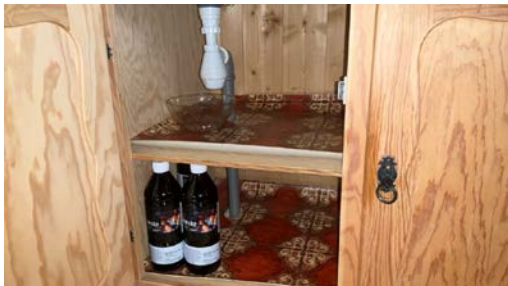
Benkeskap.

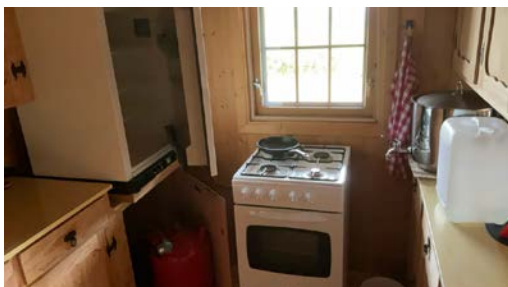
- Uten forsert avtrekk fra kokesonen kan matos og forurensninger fra matlaging spre seg i boligen, noe som blant annet forringer inneklimate.
