Åkerveien 17, 2460 OSEN

Flott helårshytte fra 2012 med stor og solrik terrasse. Romslig hems med gulvareal på ca. 42m². Skjermet med ski inn/ut!

Samlet vurdering

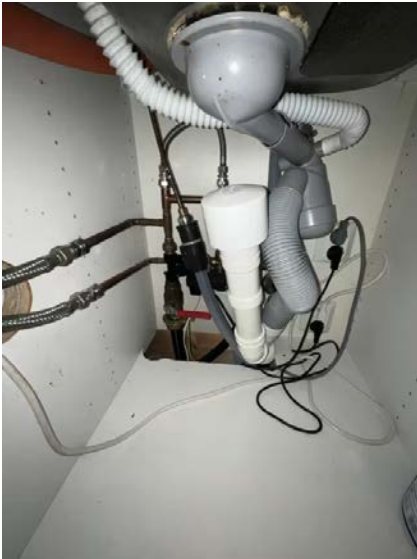
Viser vann og avløpsinnstallasjoner under kum.

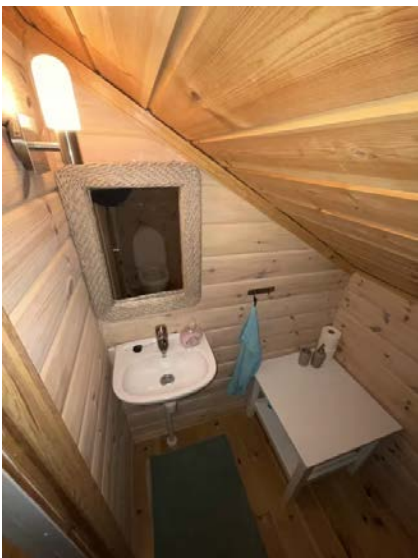
6.15 Toalettrom

Viser veggengt vask.

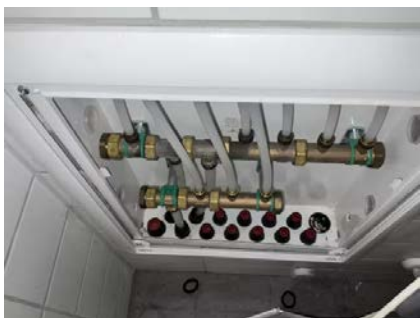
6.18 Vannledninger

Vannrør med rør i rør system fra fordelerskap plassert på bad og frem til sanitærinstallasjoner på baderom, toalettrom og kjøkken.

Ingen lekkasjer eller skader ble registrert, generelt anbefales regelmessig testing av hovedstoppekran for å kontrollere at den stenger ved en eventuell lekkasje.

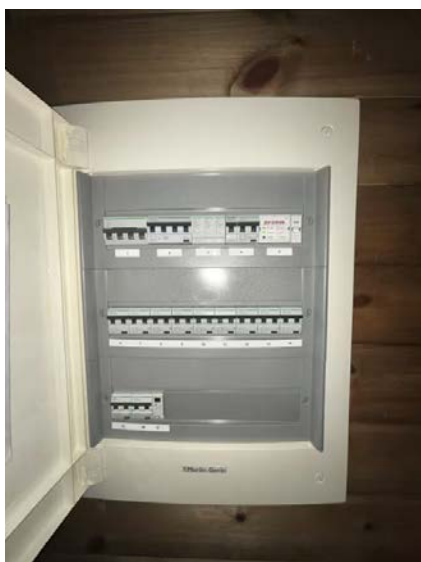
6.19 Elektrisk

Viser sikringsskap plassert i gang.

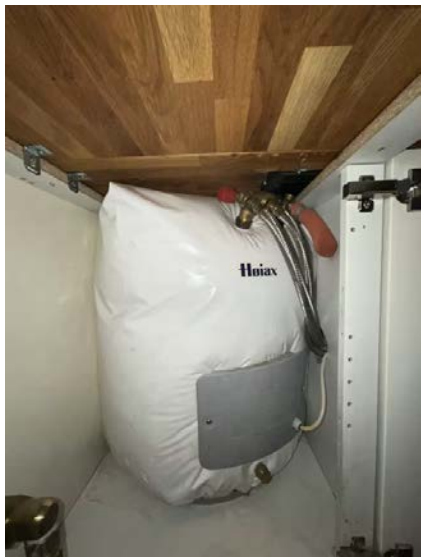
6.20 Varmtvannsbereder

Viser bereder plassert i kjøkkenbenk.

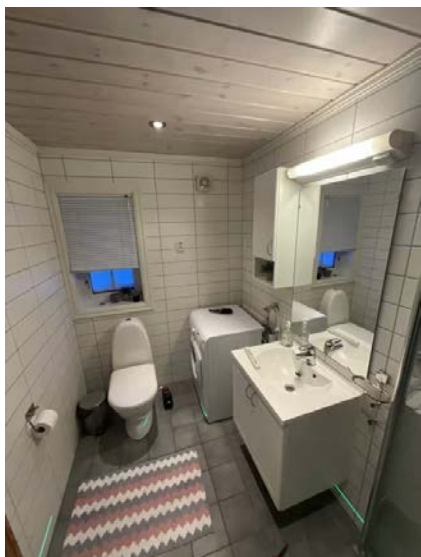
Det er etablert baderomsinnredning, heldekkende servantplate med 1-greps blandebatteri. Gulvstående toalett og opplegg for vaskemaskin.
