Suldalsvegen 10

Tilstandsrapport

Eierskifte

Boligtype: Leilighet

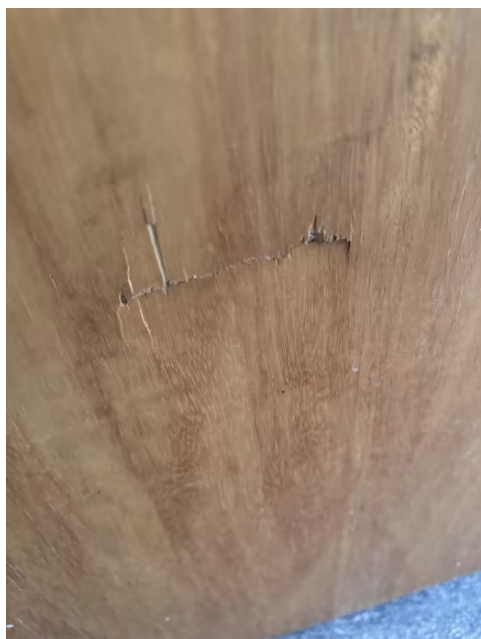
Det registreres råteskader i karmen

Det blir påvist sprekk i vindusglass på bad.

Utskifting av vinduer med skade må påregnes
