Suldalsvegen 10, 4230 SAND

**Sand - Lettstelte og kjekke  
leiligheter i Krossenbygget på  
Sand. Perfekt som utleie/  
førstegangskjøp. Fra 35-58kvm.**

# Vedlegg

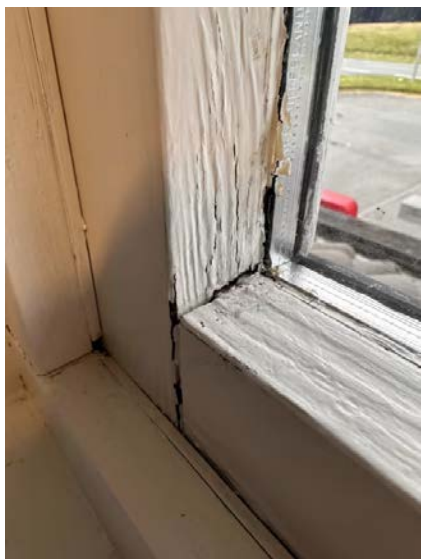
### 6.1 Vinduer og dører

TG-3

Vinduer med 2-lags glass fra byggeår.

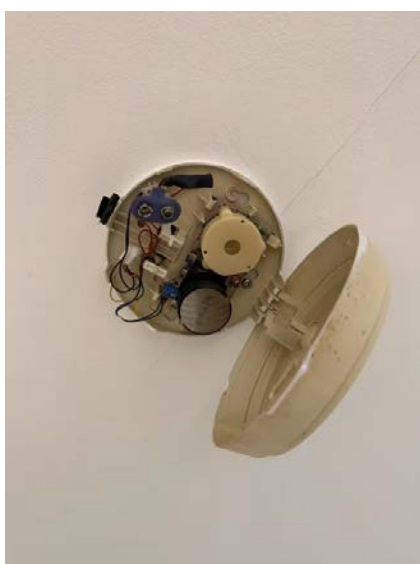
## 6.4 Lovlighet

Er det manglende samsvar mellom dagens bruk og godkjente byggetegninger?	Ja
Det er ikke etabler bod i kjeller, som viser på tegninger. Disse skal bli bygget før salg i følge eier.	
Er det avdekt forhold som tyder på at boenhet ikke er delt opp i brannceller etter kravene i teknisk forskrift?	Nei
Er det manglende ferdigattest / midlertidig brukstillatelse?	Ikke kontrollert
Er det avvik på krav til rømning, dagslysforhold eller takhøyde?	Nei
Er det manglende brannslukningsutstyr og røykvarsler i boligen iht forskrift?	Manglende brannslukkerutstyr
Mangler håndslukker, blir montert før salg i følge eier.	
Er det skader på røykvarsler?	Ja
Røykvaksler over 10 år. Blir byttet før salg i følge eier.

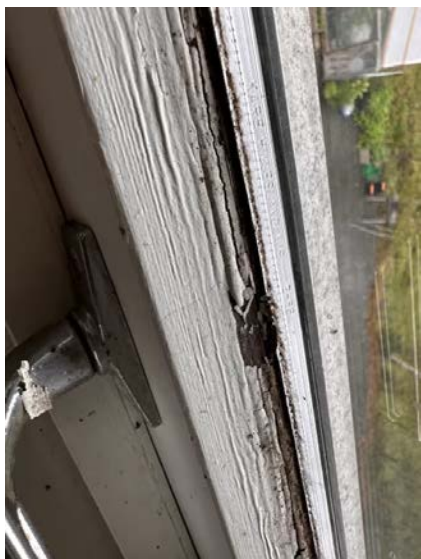
### 6.1 Vinduer og dører

TG-3

Vinduer med 2-lags glass fra byggeår.

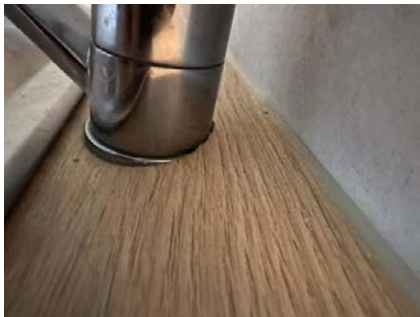
### 6.3 Kjøkken

Blandebatteriet på kjøkken er gått gjennom benkeplate

Bakplate over kjøkkenbenk er løs

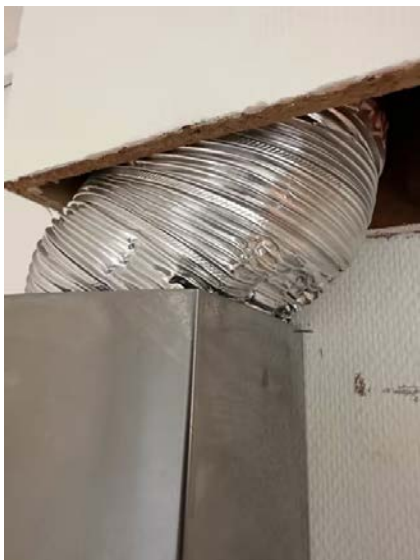
Knekk på ventilasjonskanal

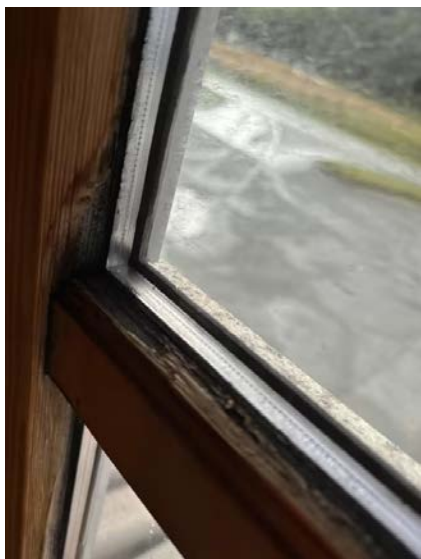
### 6.1 Vinduer og dører

TG-3

Vinduer med 2-lags glass fra byggeår

Det registreres fuktskader i karmen

Utskifting av vinduer med skade må påregnes

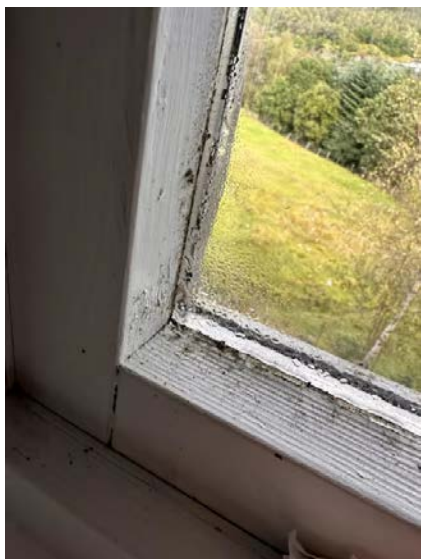
### 6.1 Vinduer og dører

TG-3

Vinduer med 2-lags glass fra byggeår.

Registreres tegn til råteskader i karmen

Utskifting av vinduer med skade må påregnes

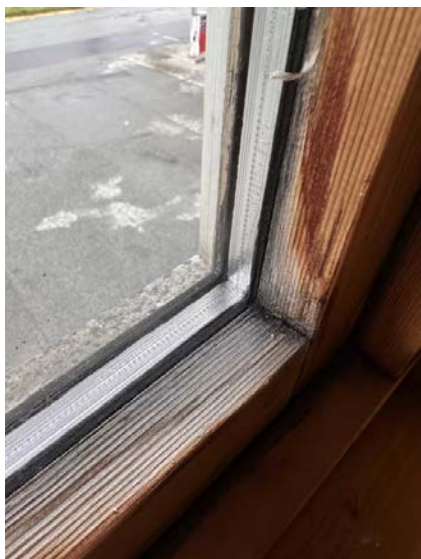
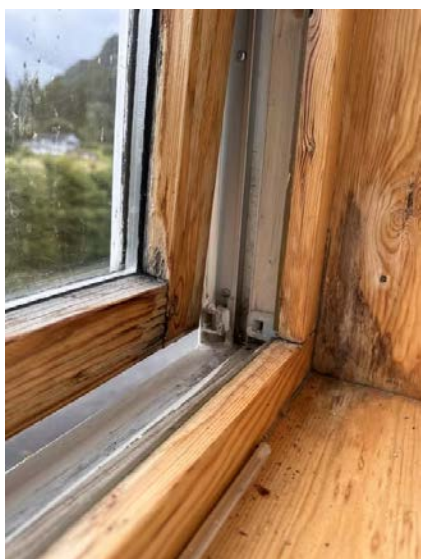
### 6.1 Vinduer og dører

TG-3

Vinduer med 2-lags glass fra byggeår

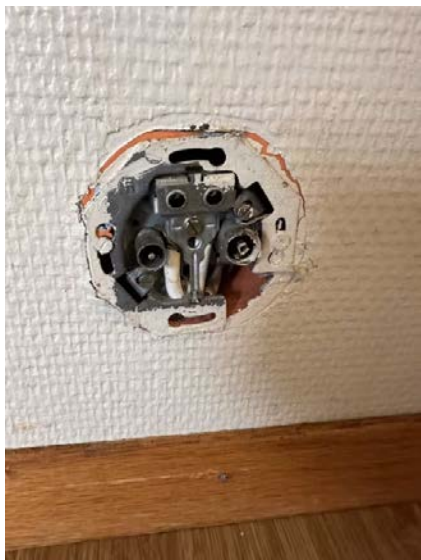
## 6.7 Elektrisk

TG-2

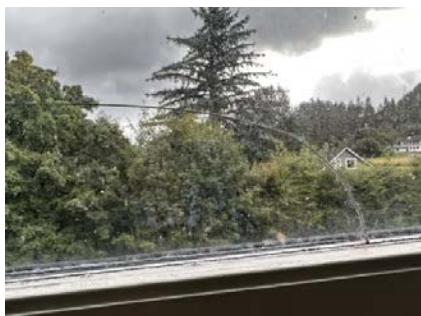
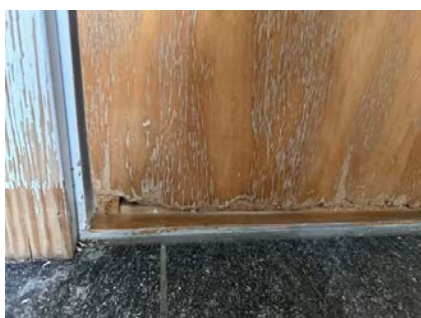
### 6.1 Vinduer og dører

TG-3

Vinduer med 2-lags glass fra byggeår.

(isolerglass over 30år) og det vil være risiko for at vindusglass punkterer

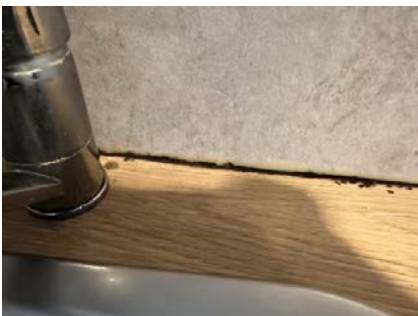
## 6.3 Kjøkken

Er det påvist fukt /skader rundt vask/kjøleskap/oppvaskmaskin?	Ja
Er det påvist skader på kjøkkeninnredning utover normal slitasje?	Nei

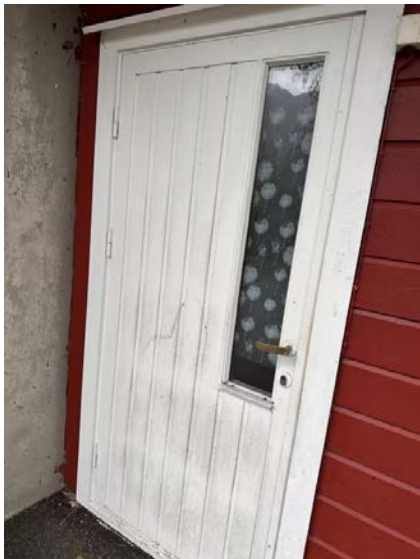
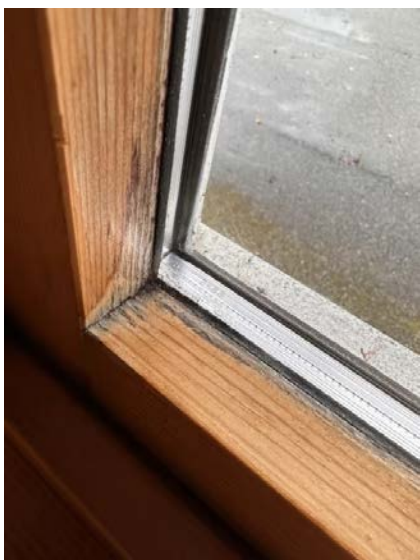
Beskrivelse	
Vinduer med 2-lags glass fra byggeår.	
Er det gjennomført arbeider etter opprinnelig byggeår?	Nei
Er det påvist punkterte eller sprukne glass?	Ja
Er det påvist værslitte karmen, fuktskader eller råteskader?	Ja
Er det ved stikkprøver registrert avvik ved åpne/lukkemekanismen?	Nei
Er det påvist avvik ved utvendig tetting som beslag, vannbord, og omramming?	Nei
Oppsummering av vinduer og dører	
(isolerglass over 30år) og det vil være risiko for at vindusglass punkterer	
Det registreres fuktskader i karmen	
Utvendig dør er slitt	
Det blir påvist knust glass i stue vindu	
Utskifting av vinduer med skade må påregnes

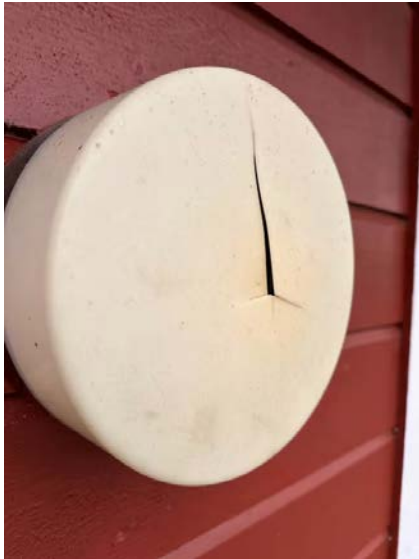
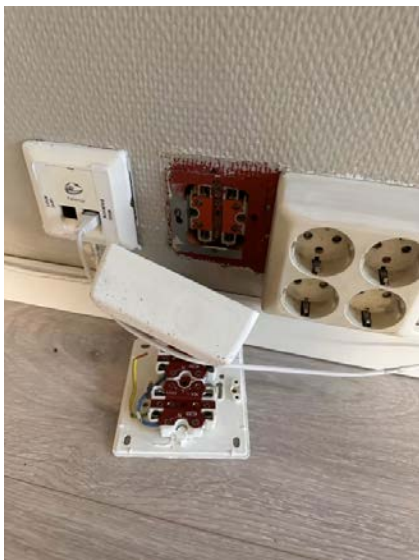
## 6.8 Elektrisk

TG-2

Er det foretatt kontroll av det lokale el tilsyn i løpet av de siste 5 år	Nei
Type sikringer	Automatsikringer
Type anlegg	Skjult
Er det gjennomført arbeider etter opprinnelig byggeår?	Ukjent
Er det manglende samsvarserklæring på arbeider utført etter 01.01.1999?	Ja
Er det manglende kursfortegnelse?	Nei
Er det manglende samsvar mellom kursfortegnelse og antall sikringer?	Nei
Er det tegn på varmgang (termiske skader) på kabler, brytere, downlight, stikkontakter, og elektrisk utstyr?	Nei
Er det tegn til at kabelinnføringer og hull i inntak og sikringsskap ikke er tette?	Nei
Spørsmål til eier: Løses sikringene ofte ut?	Nei
Spørsmål til eier: Har det vært brann, branntilløp eller varmgang i anlegget?	Nei
<b>Oppsummering av elektrisk</b>	
Mangler deksel på stikk kontakt	
Knust utelampe	
Sikringsskap er plassert i gang	
Fargeforsjell på brytere, da noen er fra byggeår
