Tilstandsrapport

Enebolig

Hølleveien 9, 4521 LINDESNES

Befaringsdato: 19.04.2024

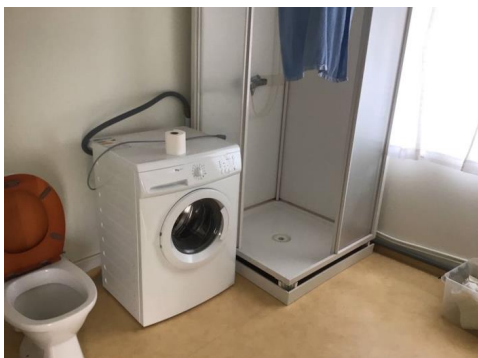
1ETASJE > BAD/VASKEROM

TG 2 Overflater vegger og himling

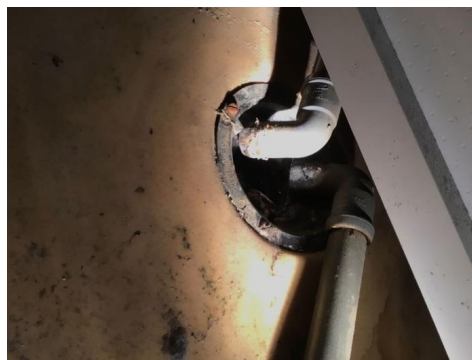
1ETASJE > BAD/VASKEROM

TG 1 Sanitærutstyr og innredning

Badet har vegghengt servant, toalett, dusjkabinett og opplegg for vaskemaskin.

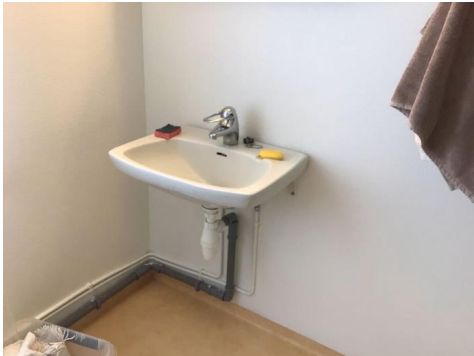
1ETASJE > BAD/VASKEROM

! TG 1 Ventilasjon
