Hølleveien 9, 4521 LINDESNES

**Spangereid - Enebolig på stor tomt
som er pent oppusset!**

Befaringsdato: 19.04.2024 Rapportdato: 29.04.2024 Oppdragsnr.: 20755-1162 Referansenummer: BB1542

Autorisert foretak: KE Takst AS Sertifisert Takstingeniør: Karl Henry Englund

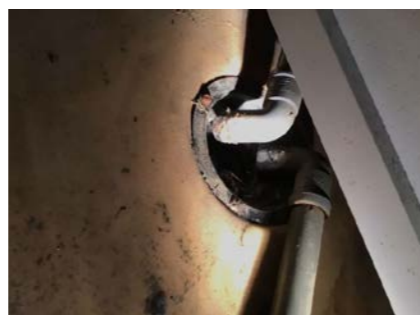
1ETASJE > BAD/VASKEROM

TG 1 Sanitærutstyr og innredning

Badet har vegghengt servant, toalett, dusjkabinett og opplegg for vaskemaskin.

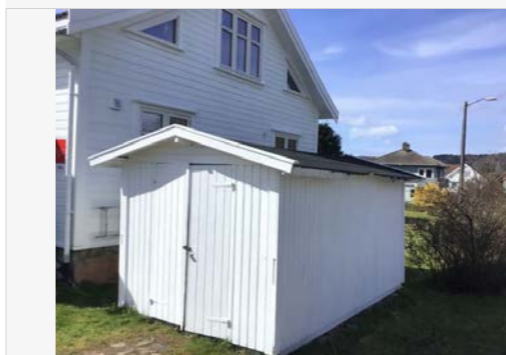
Bod

Boden vil kreve noe vedlikehold/utskifting av råteskader på vindu og tak/vegger
