# Pantslåttveien 197 7375 RØROS

## Tilstandsrapport Eierskifte

Boligtype: Fritidsbolig

Byggeår: 1983

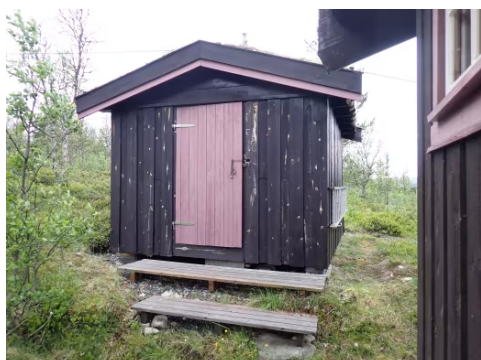
## 6.25 Øvrig: Uthus

Uthus fra ca. 1991 oppført i én etasje over åpen fundamentering med pilarer. Veggkonstruksjon er oppført i bindingsverk. Fasader er kledd med stående og liggende panel. Taket har saltaksform og er tekket med torv. Gulvet er av trebjelkelag. Vindu med enkelt glass.
