Pantslåtveien 197, 7375 RØROS

**Hytte fra Rørøshytta med attraktiv beliggenhet ca 8 km fra Røros sentrum. Fin utsikt utover Djupsjøen. Strøm, vann og vei.**

## Tilstandsrapport Eierskifte

Boligtype: Fritidsbolig  
Byggeår: 1983  
BRA: 69 m<sup>2</sup>  
BRA-i: 69 m<sup>2</sup>

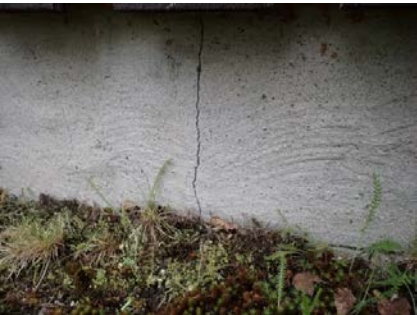
6.2 Grunnmur og fundament

Bygget er fundamentert på ringmur av lettklinkerblokker.

-Det er stedvis sprekkdannelser i grunnmuren, med tegn på at det er eller har vært setninger i grunnen. I dag vurderes det ikke konstruksjonsmessig fare, men det anbefales å vurdere noen utbedringer av sprekker.

TG 2 på grunn av sprekkdannelser i grunnmur.

- For å hindre fuktinntrekk/frostspreg i sprekker, anbefales en gjenpussing. Dette også for at forholdet kan observeres over tid, med tanke på om dette er under utvikling eller er stabilt.
- Noe gjenpussing av sprekker er forsøkt av selger, men det er registrert at disse også kan ha sprukket opp igjen. Det kan være hensiktsmessig med undersøkelser av grunnen.

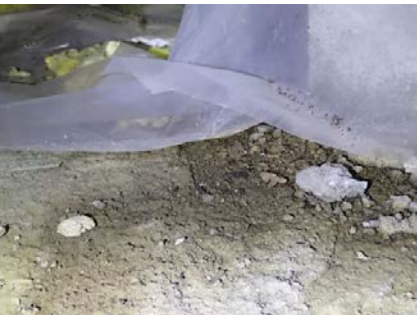
6.3 Krypkjeller

Det er en krypkjeller under bygget, med adkomst via luke i kjøkkengulv. Gulvet i rommet er av støpt betong, med utsparinger for røropplegg.

-Fuktmåling i treverk viser en vektprosent på ca. 19,7%. Dette øker faren for utvikling av mugg.

| Oppsummering av krypkjeller | TG-3 |
|---|---|
| <p>-Innvendig i krypkjeller er det registrert innsig ved tanken til biodoen, samt gjennom grunnmur eller ventil under vindfanget. Det blir registrert fritt vann eller mye fukt på overflaten. Andre steder i kjelleren er det registrert saltutslag i grunnmuren, som et tegn på fuktvandring/innsig.</p> <p>-Terrenget på utsiden er flatt eller har dårlig fall ut. Det skråner også til dels imot de flate partiene, og kan være årsaken til innsiget i krypkjeller.</p> <p>-Krypkjelleren har støpt gulv, med utsparing for røropplegg, og her observeres det at det ikke er noen fuktsperre på grunnen. Det er også noe opptrekk av fukt i gulvet, som er påvist ved fuktmåling.</p> <p>-Fuktmåling i treverk viser verdier over grensen for utvikling av mugg, men det er ikke registrert tegn på mugg eller andre skader i dag. Ventileringen vurderes dermed å fungere som tiltenkt. Målingen viser 19,7 vektprosent.</p> | |

| Oppsummering av krypkjeller | TG-3 |
|---|---|
| <p>-Det er behov for drenerende tiltak rundt deler av bygningen. Dette kan være i form av godt terrengfall ut fra bygget, og eventuelt etablering av nye drensrør. Kostnadsestimatet er noe usikkert, da det ikke vites hvilket omfang av eventuelle gravearbeider som er nødvendig. Ikke satt noe kostnadsestimat, da dette allerede er angitt under "Drenering".</p> <p>-Det anbefales å etablere plast mot grunn, for å redusere luftfuktigheten i rommet og i treverk.</p> <p>-Det gjøres oppmerksom på at en krypkjeller er en utsatt konstruksjon hvor det er små marginer før skader oppstår.</p> | |

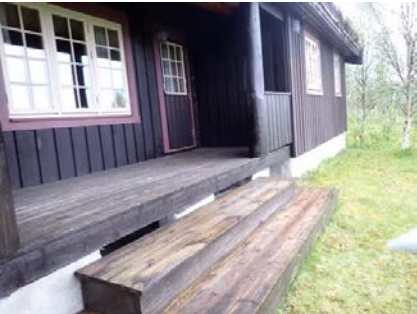
6.5 Balkong, terrasse, platting: Veranda

| Anbefalte tiltak / ytterligere undersøkelser anbefales | |
|---|---|
| Er det avvik på rekkverkshøyde og åpninger i rekkverket i forhold til gjeldene byggteknisk forskrift på befaringstidspunktet? | Ja |

| Anbefalte tiltak / ytterligere undersøkelser anbefales | |
|---|---|
| <p>-Noe oppretting og vedlikehold anbefales.</p> <p>-En kombinasjon av alder og materialer tilsier at det kan være behov for tiltak.</p> | |

| Oppsummering av balkong, terrasse, platting | TG-2 |
|---|---|
| <p>-Rekkverkshøyde må endres for å tilfredsstille krav på byggemeldingstidspunktet. Dette vil si minimum 90 cm. For å lukke avviket anbefales det at høyden endres til 100 cm, som er dagens krav.</p> <p>-Håndløpere i trapp anbefales etablert. Dagens forskrift setter krav til håndløper på begge sider i trapper.</p> <p>-En kombinasjon av alder og materialer tilsier at det kan være behov for tiltak.</p> | |

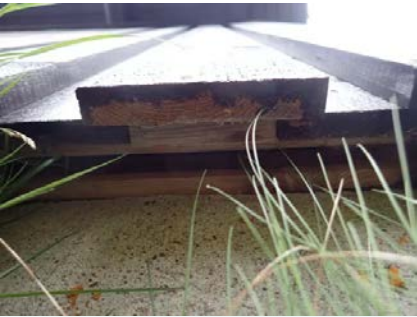
6.8 Yttervegger

Oversikt oppunder kledning.

| -Overflatebehandling av fasader anbefales i tiden som kommer.<br>-Med tanke på begrenset lufting, er det ikke registrert behov for tiltak i dag, men ved større utskiftinger eller vesentlig endring i bruk av boligen bør lufting etableres/utbedres. Dårlig lufting av kledning kan medføre fuktskader i vegg på grunn av sen uttørring av fukt i vegg, som kan oppstå på grunn av inndriv av nedbør og kondensering. Vær oppmerksom på dette. | |
