# Tilstandsrapport

Selveierleilighet

Jernbanegata 15, 1606 FREDRIKSTAD

Befaringsdato: 27.10.2025

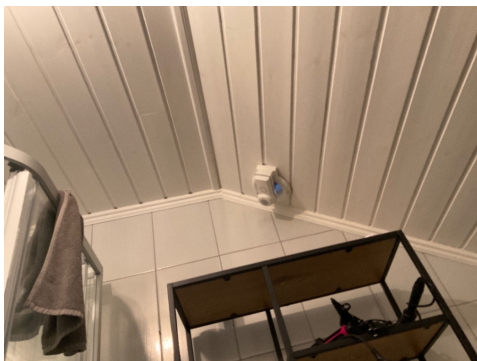
### TG 1 Ventilasjon

Det er mekanisk avtrekk.

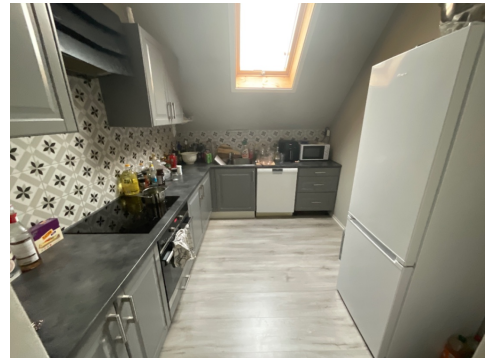
Kjøkkeninnredning fra nyere dato.

Kjøkkenet har profilerte fronter og laminat benkeplate. Integrert komfyr og platetopp, underbygget oppvaskmaskin og frittstående kjøp/frysenskap.

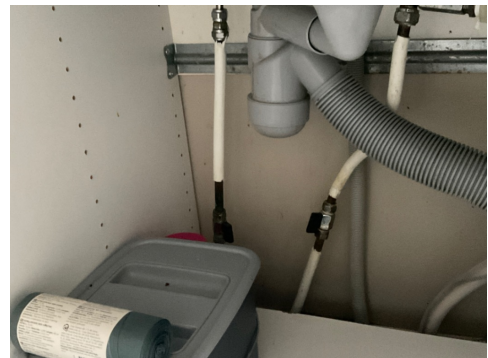
- Det er ikke behov for utbedringstiltak siden anlegget fungerer i dag, men ut ifra alder kan skader plutselig oppstå på eldre anlegg.

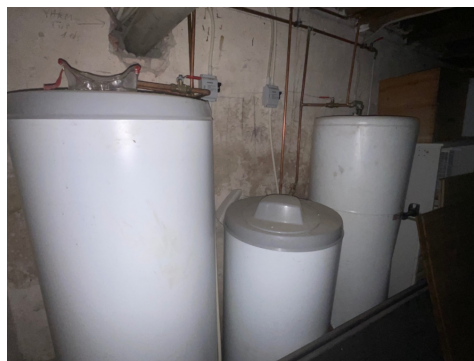
## TG IU Varmtvannstank

Det er montert 3 varmtvannsberedere i felles kjeller, men det ukjent hvilken bereder som tilhører hvilken seksjon.  
Konstruksjonen er derfor ikke undersøkt eller vurdert. Det må gjøres ytterligere undersøkelser.
