**Salgsobjekt:** Enebolig  
**Eierform:** Eiet  
**Byggeår:** 1970  
**BRA-i/BRA Total** 211/234 kvm  
**Tomtstr.:** 1500 m<sup>2</sup>  
**Soverom:** 4  
**Gnr./bnr.** Gnr. 95, bnr. 88  
**Oppdragsnr.:** 1201250156

# Enebolig solrikt beliggende med vid utsikt. Kort vei til sentrum og fine turområder.

# Tilstandsrapport

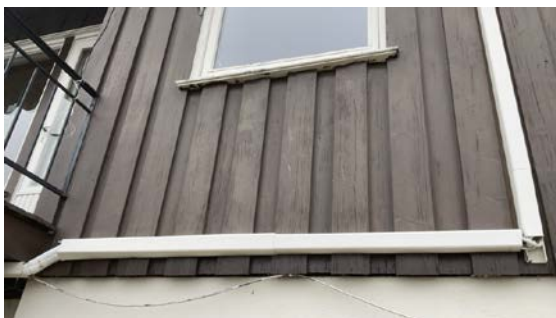
- Det er ingen eller liten lufting i nedre kant av kledning mot grunnmur.
- Det er påvist spredte råteskader i bordkledningen.

Vedlikeholdsbehov av yttervegger

- Andre tiltak:
- Lokal utbedring må utføres.

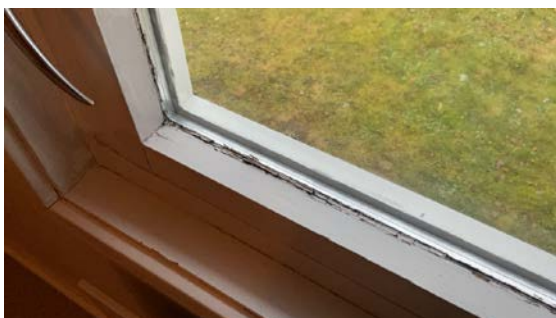
Må påregnes utskifting av vinduer fra byggeår

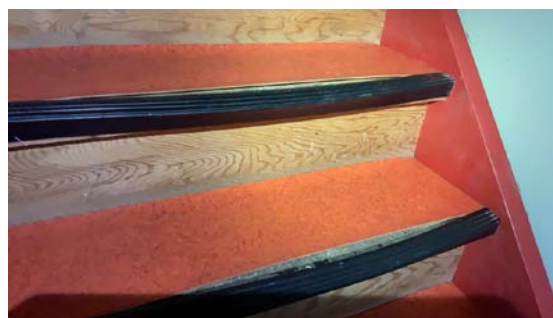
- Trappen står foran en god del vedlikehold.

Trapp er slitt der belegg har løsnet
