# Tilstandsrapport

Fritidsbolig

Reksundveien 117, 6533 AVERØY

# gnr. 82, bnr. 28

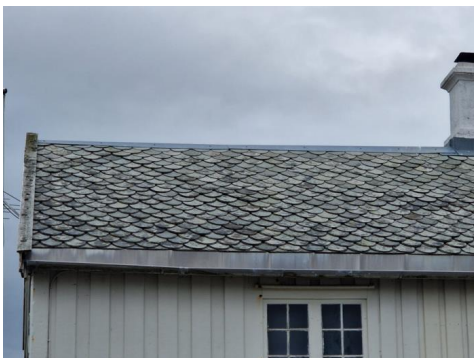
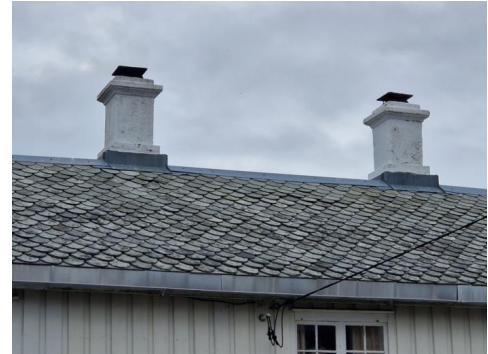
### TG 3 Nedløp og beslag

Takrenner, nedløp og beslag er utført i sort og hvit stål.

Det er registrert rustskader gjennom beslag og tak-nedløp.

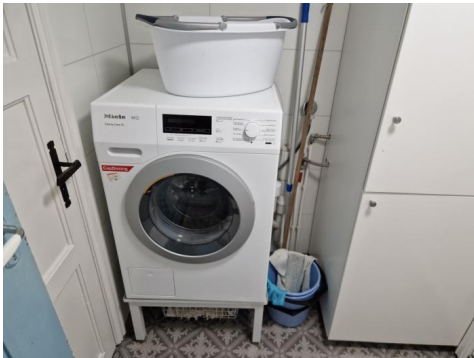
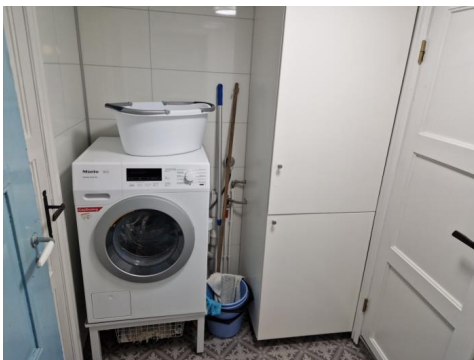
#### ! TG 2 Overflater vegger og himling

Fugene rundt baderomsplatene må utbedres for at rommet skal takle den forventede mengden med bruksvann, eller eventuelt lekkasjevann.

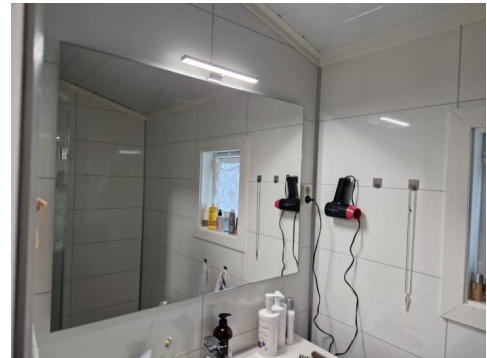
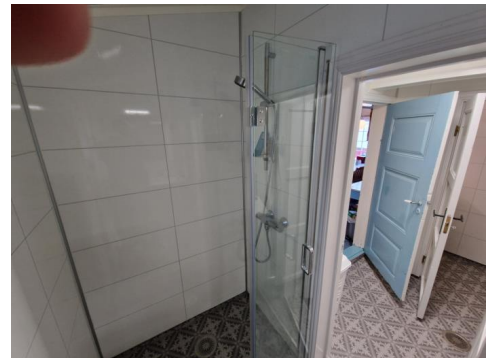
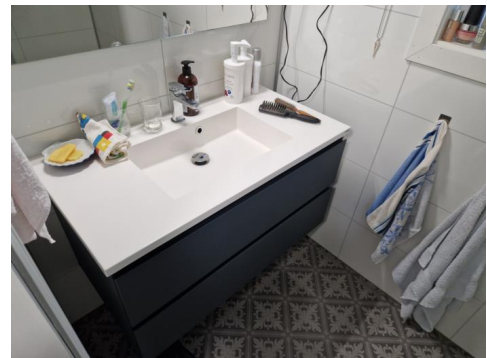
### ! TG 1 Overflater vegger og himling

- Det er påvist avvik i fallforhold til sluk i forhold til krav i forskrift på byggetidspunktet.

Avviket gir grunnlag for at konstruksjonen overvåkes jevnlig. Et mulig tiltak vil være å installere et tett dusjkabinett. Skal konstruksjonen oppnå TG 0 eller må avviket utbedres.

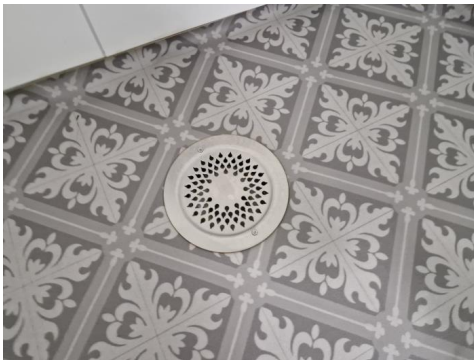
### ! TG 2 Sanitærutstyr og innredning

Det er påvist avvik rundt tettingen av rør inntaket for innredningen.

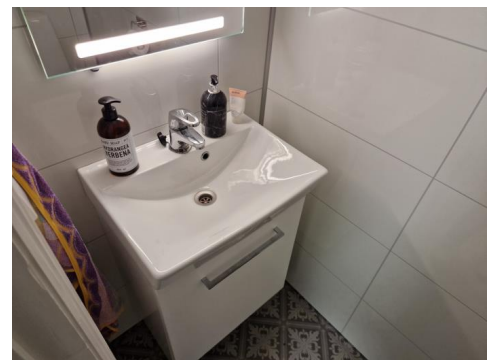
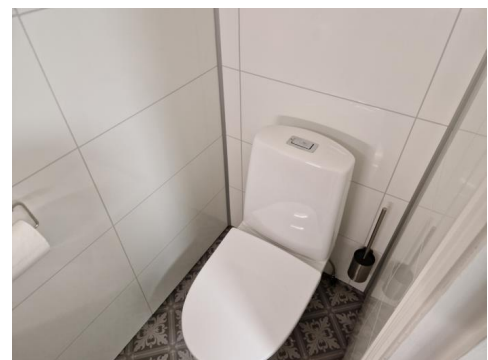
#### TG 2 Vannledninger

- Det er ikke behov for utbedringstiltak siden anlegget fungerer i dag, men ut ifra alder kan skader plutselig oppstå på eldre anlegg.
