Reksundveien 117, 6533 AVERØY

**Idyllisk strandeendom med naust
og 2 sjøhus/brygger| Sandstrand,
kai/flytebrygge og båtopptrekk|
Solrikt**

Befaringsdato: 21.06.2024

Tilstandsrapport

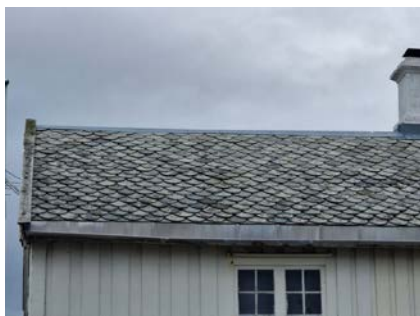
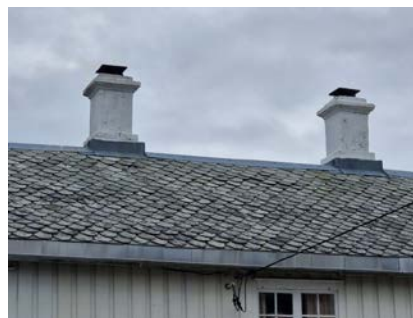
TG 3 Nedløp og beslag

Takrenner, nedløp og beslag er utført i sort og hvit stål.

Det er registrert rustskader gjennom beslag og tak-nedløp.

Vedlikehold av beslag, tak-nedløp og renner må beregnes.

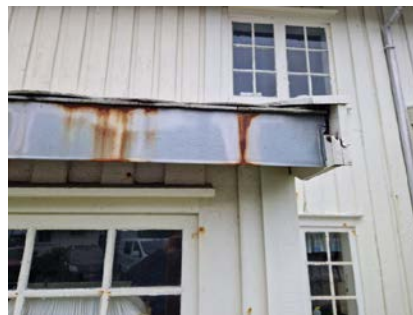
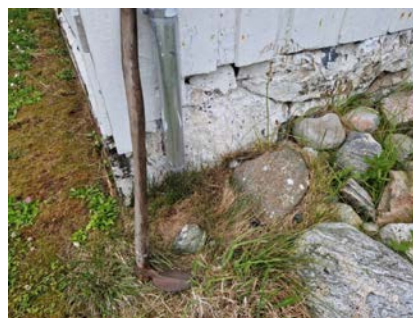
TG 2 Veggkonstruksjon

- Det er ingen eller liten lufting i nedre kant av kledning mot grunnmur.
- Det er påvist spredte råteskader i bordkledningen.

- Råteskadet trekledning må skiftes ut.
- Det bør foretas tiltak for å bedre lufting av kledningen.

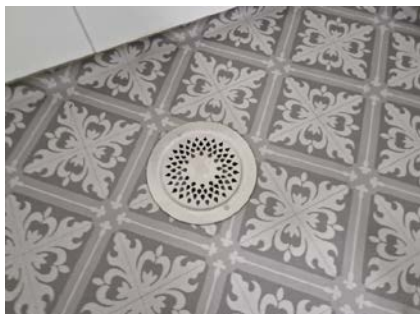
TG 2 Sanitærutstyr og innredning

Det er påvist avvik rundt tettingen av rør inntaket for innredningen.

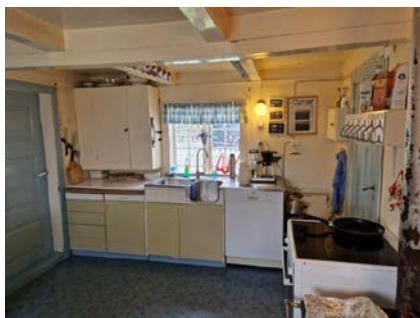
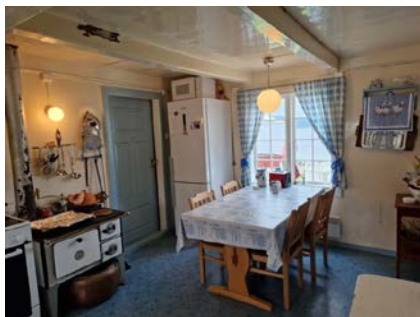
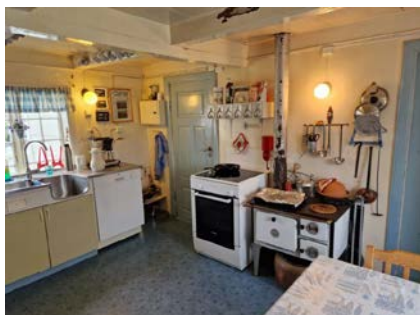
! TG 3 Avtrekk

- Mekanisk avtrekk og tilluft må etableres.

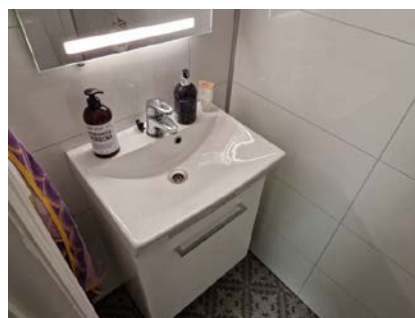
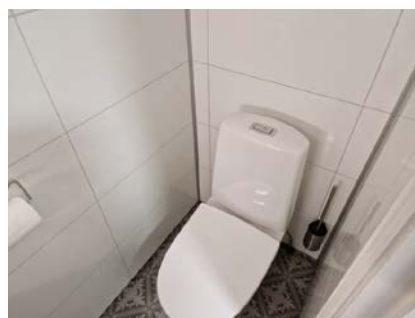
! TG 2 Vannledninger

- Det er ikke behov for utbedringstiltak siden anlegget fungerer i dag, men ut ifra alder kan skader plutselig oppstå på eldre anlegg.
