Reksundveien 117, 6533 AVERØY

**Idyllisk strandeendom med naust  
og 2 sjøhus/brygger| Sandstrand,  
kai/flytebrygge og båtopptrekk|  
Solrikt**

Befaringsdato: 21.06.2024

# Tilstandsrapport

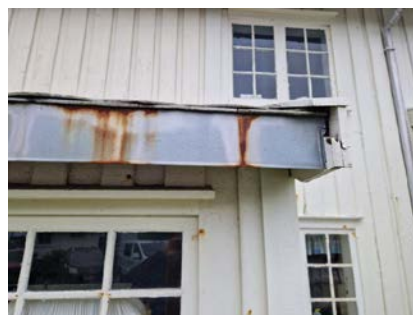
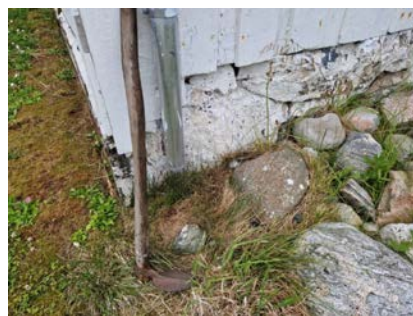
Det er registrert rustskader gjennom beslag og tak-nedløp.

Vedlikehold av beslag, tak-nedløp og renner må beregnes.

**Kostnadsestimat: 10 000 - 50 000**

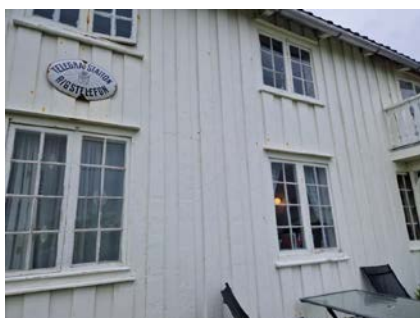
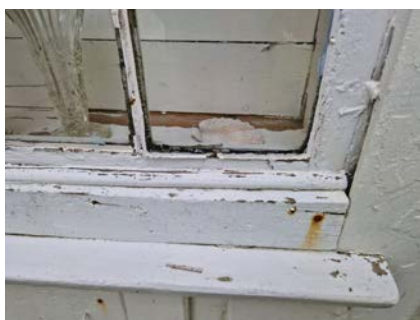
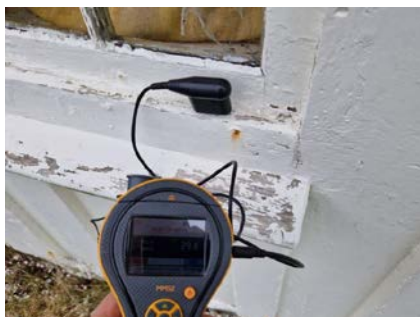
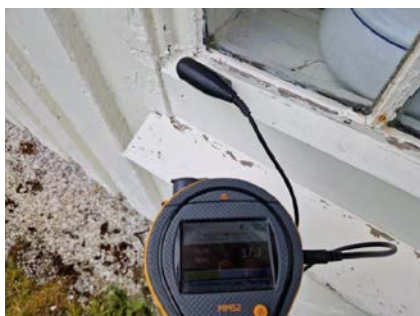
- Det er påvist at enkelte vinduer er vanskelig å åpne/lukke.
- Det er påvist noen glassruter som er punktert eller sprukne.
- Karmene i vinduer er slitte og det er sprekker i treverket.

Det er påvist vinduer med råtne og sprukne karmar. Ved fukt måling er det flere trekarmar som indikerer at de er mettet for fukt. Det er registrert flere vinduer med sprukne glass.

Kostnadsestimat: 50 000 - 100 000

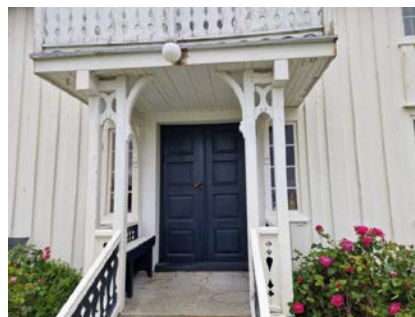
## ! TG 2 Dører

- Karmene i dører er værslitte utvendig og det er sprekker i trevirket.

Overflate vedlikehold bør på regnes. Dørene bør også justeres.

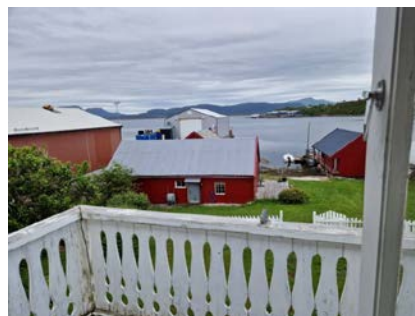
## ! TG 2 Balkonger, terrasser og rom under balkonger

- Rekkverket er for lavt i forhold til dagens krav til rekkverkshøyder.
- Det er avvik:

Vedlikehold av terrassedekket bør påregnes.
