# Tilstandsrapport

Tomannsbolig

Tunstien 7, 2817 GJØVIK

Befaringsdato: 30.06.2025

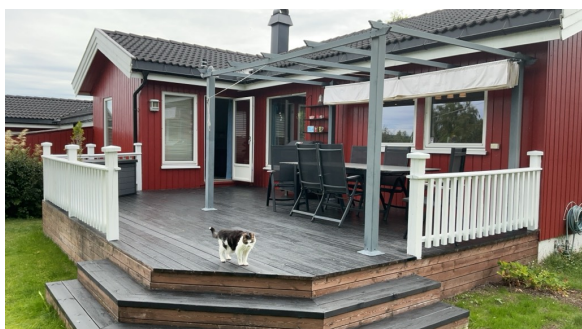
- Åpninger i rekkverk er ikke i henhold til krav i dagens forskrifter.
- Det er avvik:

Verandaer som står under åpen himmel og utsatt for vær og vind vil alltid ha vedlikeholdsbehov, dette må påregnes.

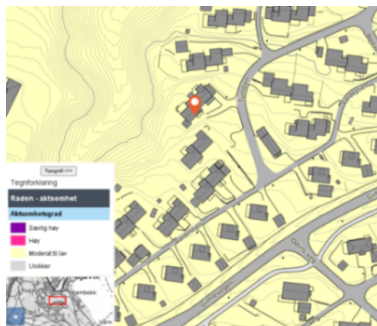
- Det er avvik:

Statens strålevern anbefaler radonmåling i bolig, dette er påkrevet ved utleie. Mer info angående radon kan hentes hos kommunen og Statens strålevern, [www.nrpa.no/radon](http://www.nrpa.no/radon).

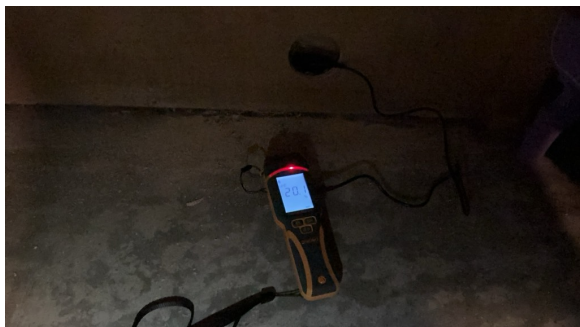
Hulltaking er foretatt og det ble registrert fuktindikasjoner i vegg mot grunnen. Dette er en stikktakning på ett sted, og det utelukker ikke at det kan være risiko for skader andre steder i konstruksjonen.

- Det er avvik:

Det anbefales å utføre ytterligere undersøkelser for å avklare omfanget av fukt og eventuelle skader på konstruksjonen. Ut fra resultatet av disse undersøkelsene og bruk av rommene treffes det beslutning om aktuelle utbedringstiltak.

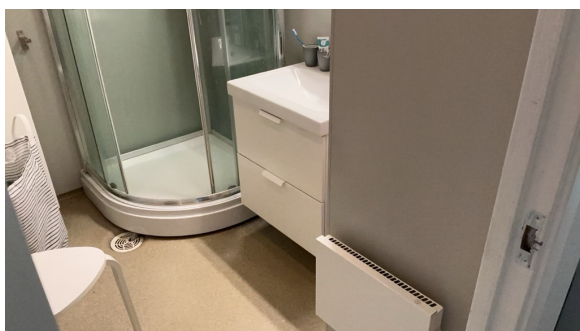
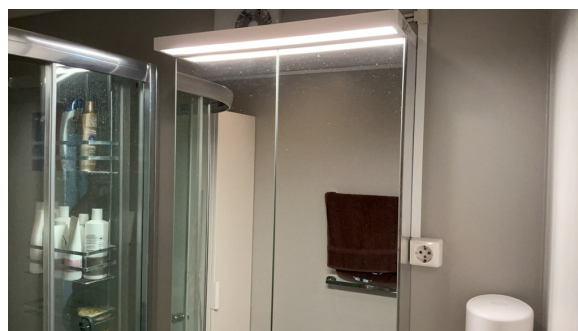
Oppgradering og fornying av rommet må påregnes.

**Kostnadsestimat: 100 000 - 300 000**
