Tilstandsrapport

Fritidsbolig

Byrkjesetevegen 215, 5600 NORHEIMSUND

Befaringsdato: 13.09.2024

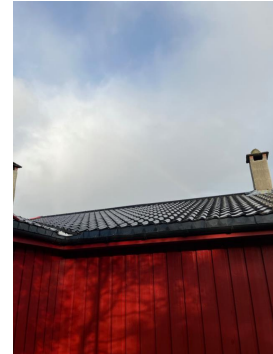
Nedløp og beslag

Renner og nedløp av god kvalitet, er kontrollert for generell slitasje, utførelse og eventuelle avvik.

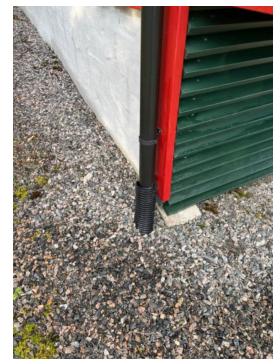
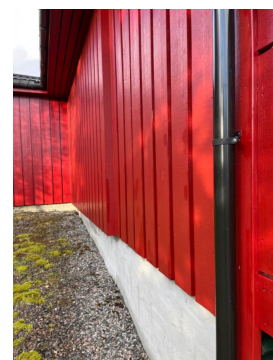
Vurdering av avvik:

- Andre tiltak:

Jevnlig tilsyn anbefales

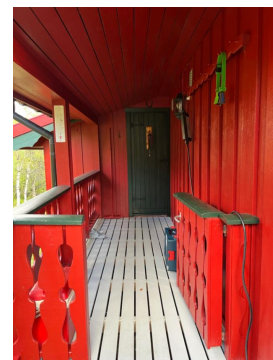
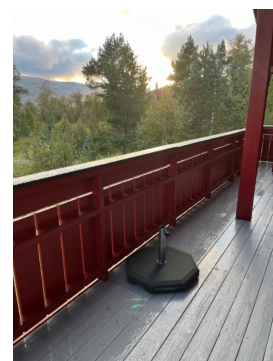
! TG 1 Balkonger, terrasser og rom under balkonger

Terrasse i trekonstruksjon ved tilkomst og med utgang fra stue.
Det er kontrollert for generell slitasje, fall og sikring

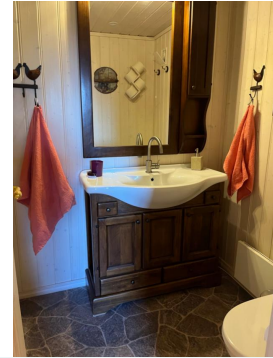
ETASJE > BAD

Bad med fliser og belegg på gulv, panel og fliser på vegg og panel i himling.
Plastsluk med ukjent utførelse. Varmekabler i gulv, dusjnisse, naturlig ventilasjon og toalett.

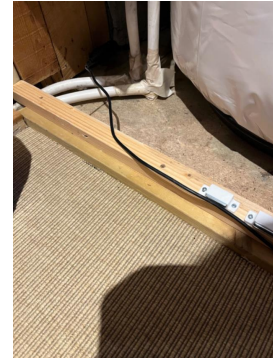
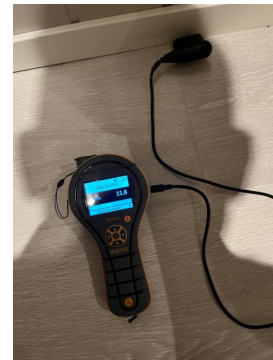
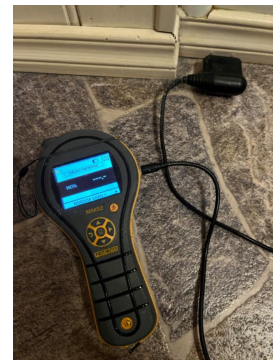
! TG 1 Tilliggende konstruksjoner våtrom

Det er foretatt fuktmåling flere steder i våtsonen og i bak våtsonen mot vv beholder i åpen nisje.

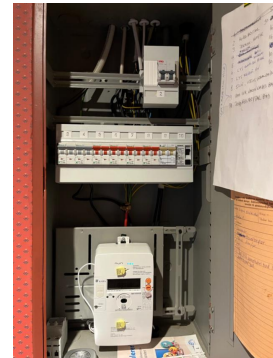
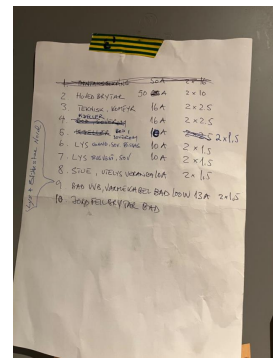
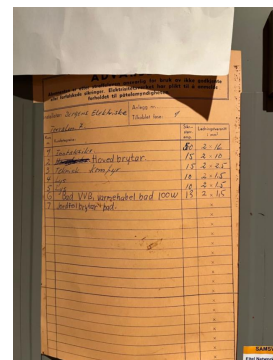
allmenne tilstand og fare for liv og helse. Bør det elektriske anlegget ha en utvidet el-kontroll?

Ja Registrerte avvik medfører anbefaling om uavhengig kontroll på anlegget i sin helhet.
