# Tilstandsrapport

Enebolig

Østliveien 20, 1870 ØRJE

Befaringsdato: 02.02.2026

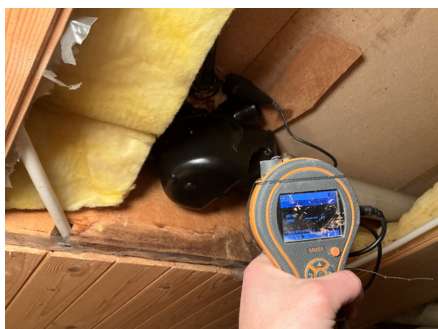
### TG 0 Tilliggende konstruksjoner våtrom

Hulltakning er ikke foretatt, men det er tatt fuktmåling via luke i himling i underetasje, under sluk. Målt under 6 vektprosent, som er ansett som tørt.
