Østliveien 20, 1870 ØRJE

**Ørje - Pen og velholdt enebolig med 3 garasjeplasser på etablert boligfelt. Barnevennlig og solrikt beliggende.**

# Tilstandsrapport

Befaringsdato: 02.02.2026

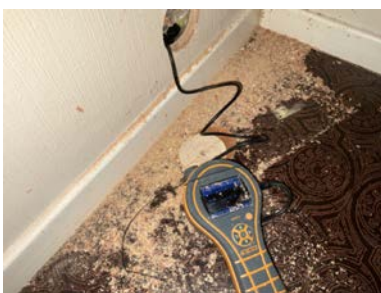
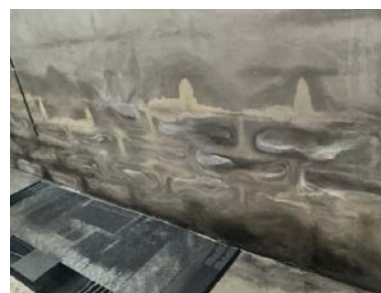
Konstruksjonen med plast som fuktsperre i utforede vegger anses som en risikokonstruksjon, og det er økt fare for skjulte fuktskader og muggvekst. Saltutslag på vegger indikerer at fukt trenger gjennom muren, noe som over tid kan føre til forringelse av konstruksjonen og innklimaproblemer.

Regelmessig overvåkning og eventuelle utbedringer bør vurderes for å unngå utvikling av fuktskader og redusere risikoen for skader på bygningsdeler og inn klima.

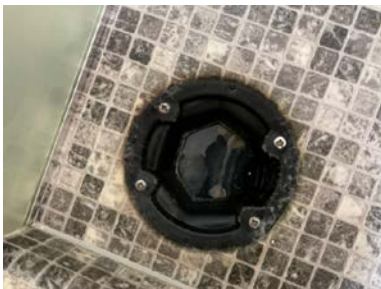
- Badet kan fungere med dagens avvik, men både tettesjikt og sluk har begrenset gjenværende levetid. På grunn av alder og usikker utførelse er det økt risiko for lekkasjer, særlig rundt sluket. Feil i dette området er en vanlig årsak til fuktskader i underliggende konstruksjoner.

- Det er viktig at vann ikke blir stående over vannlåsen i sluket, og jevnlig rensing er nødvendig for å redusere risikoen. Utbedring av tettesjiktet vil sjelden være økonomisk rasjonelt som enkeltstående tiltak, og bør vurderes ved en større oppgradering.

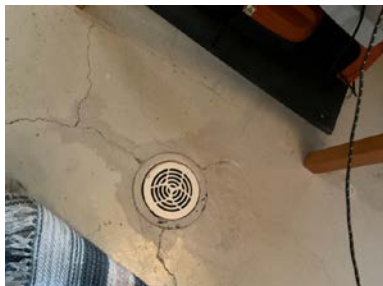
- Vaskerommet bør oppgraderes med godkjent tettesjikt for å tåle normal bruk som våtrom etter dagens krav. Rommet kan i dag fortsatt brukes, men manglende tetthet innebærer økt risiko for lekkasjer og fuktskader i tilstøtende konstruksjoner.

**Kostnadsestimat: 100 000 - 200 000**
