# Tilstandsrapport

Boligbygg med flere boenheter

Sjølystveien 62, 4610 KRISTIANSAND S

Befaringsdato: 07.04.2025

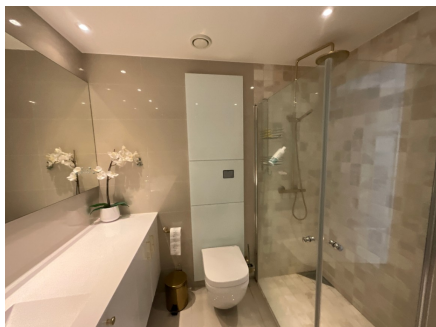
### 1. ETASJE > BAD STORT

## **Overflater vegger og himling**

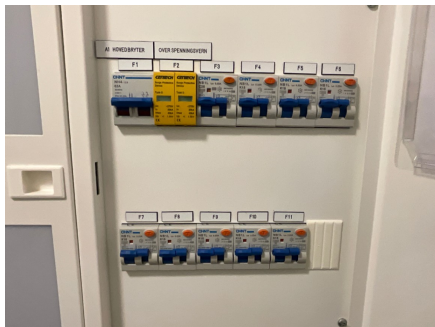
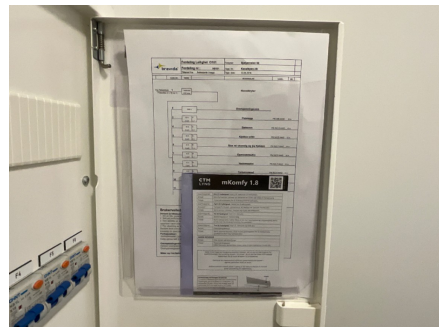
12. Foreta en helhetsvurdering av det elektriske anlegget, dets alder, allmenne tilstand og fare for liv og helse. Bør det elektriske anlegget ha en utvidet el-kontroll?

Nei
