# Tilstandsrapport

Fritidsbolig

Sameigevegen 1863 , 2930 BAGN

Befaringsdato: 29.01.2026

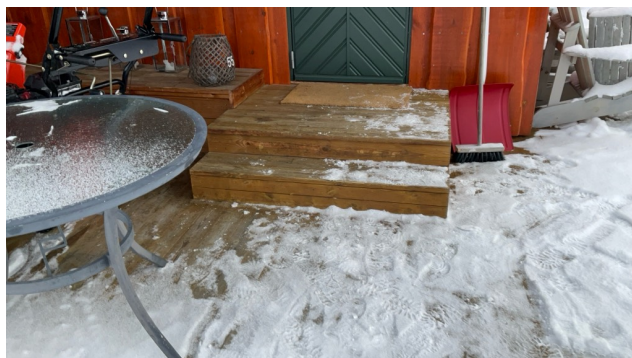
## ! TG 1 Utvendige trapper

Trapp foran hovedinngang består av tretrapp av impregnerte materialer. Trappa er etablert uten rekkverk.

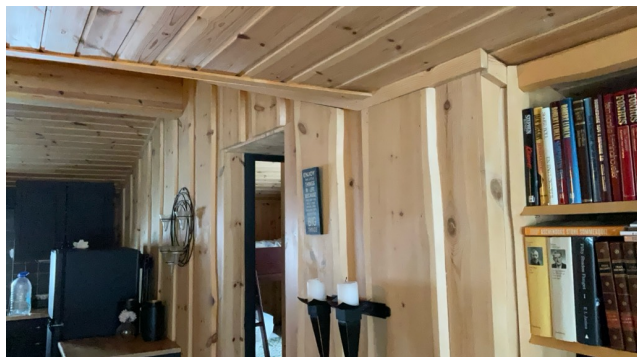
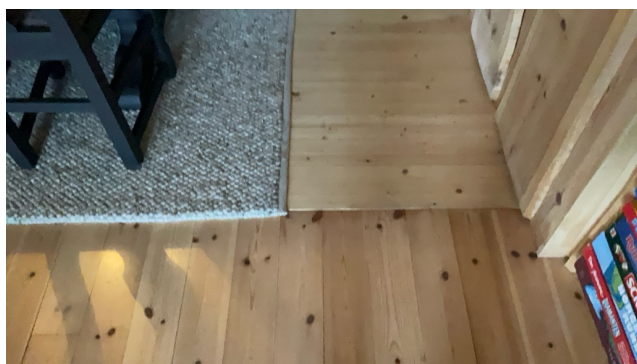
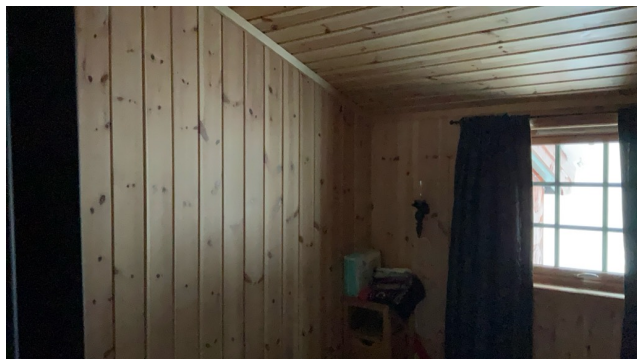
## TG 2 Overflater - 2

Overflater innvendige gulv består av heltregulv med lakkert overflate. Himlinger og vegger er kledd med trepanel. I stuedel er det stående villmarkspanel. Overflater består av noe fra byggeår, men i hovedsak er overflater innvendig fornyet fra 2008.

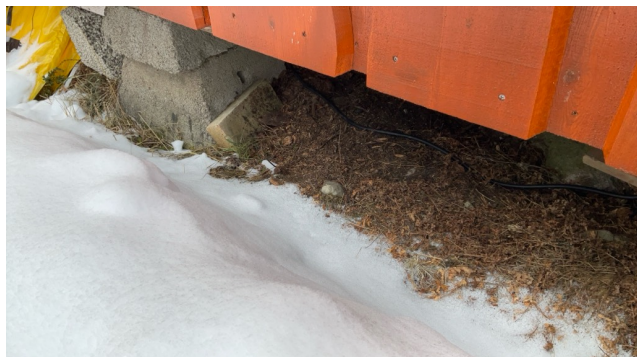
## ! TG 2 Fuktsikring og drenering

Bygget har drenering med naturlig avrenning på terreng.

Det bør etableres et system for bortledning av vann fra taknedløp ved grunnmur for å unngå fuktskader på konstruksjonen over tid. Ved å føre takvann ned mot fundamentering vil en kunne forsterke frost/ tele som igjen fører til økte bevegelser i fundamenteringen.
