# Tilstandsrapport

Fritidsbolig

Sameigevegen 1863 , 2930 BAGN

Befaringsdato: 29.01.2026

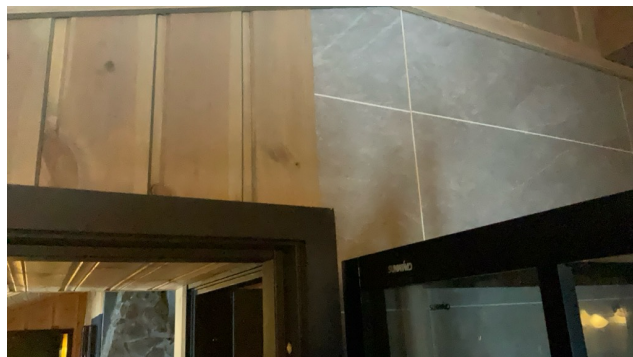
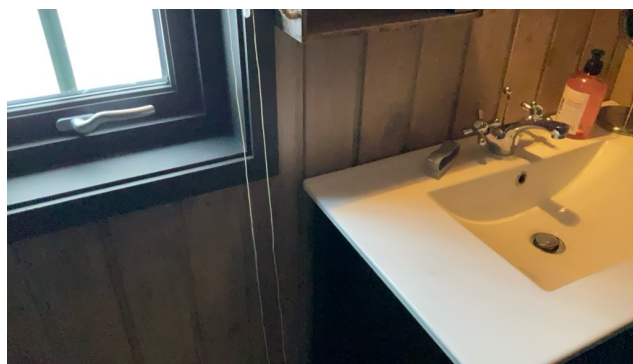
Dersom dette ikke utbedres, er det økt risiko for fuktskader, oppsvelling og forringelse av materialene, samt skade på tilstøtende konstruksjoner over tid.

Med dagens løsning må vann brukes med forsiktighet for å unngå skader.

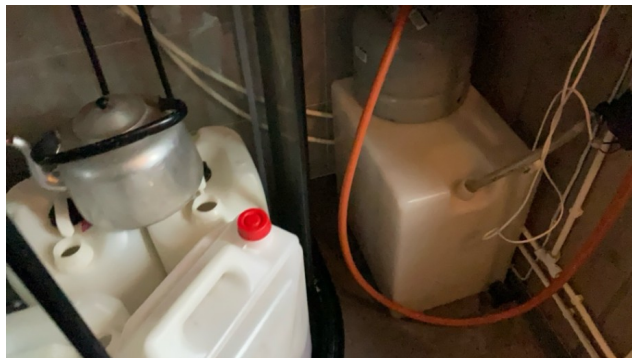
Manglende bruk av fagperson øker risikoen for lekkasjer, vannskader og feilmontering, noe som kan medføre betydelige kostnader og følgeskader.

Arbeidet bør gjennomgås og eventuelt utbedres av autorisert rørlegger for å sikre at installasjonen er utført i henhold til gjeldende forskrifter.

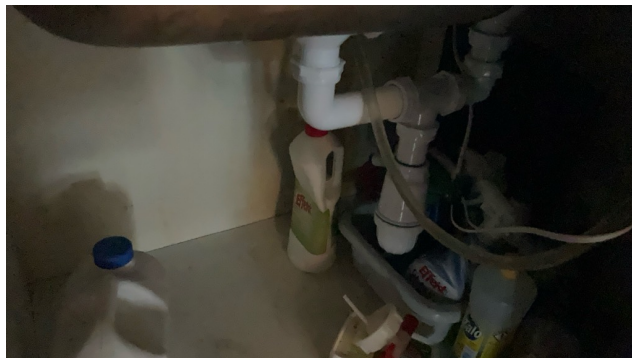
### ! TG 1 Avløpsrør

Det er avløpsrør av plast tilkoblet vasker og dusjkabinett. Ukjent avslutning under bjelkelag i kryprom.

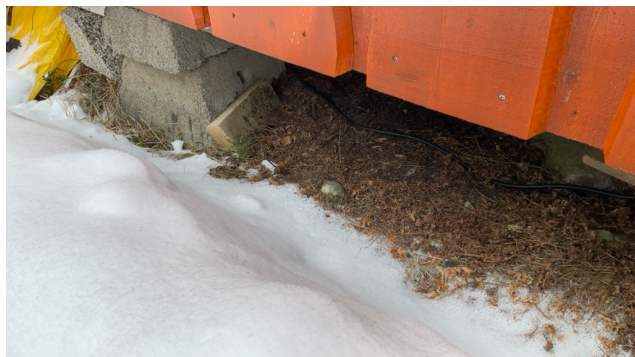
## TG 2 Fuktsikring og drenering

Bygget har drenering med naturlig avrenning på terreng.
