**Salgsobjekt:** Fritidseiendom  
**Eierform:** Eiet  
**Byggeår:** 1969  
**BRA-i/BRA Total** 68/80 kvm  
**Tomtstr.:** 1776.3 kvm  
**Soverom:** 3  
**Gnr./bnr.** Gnr. 48, bnr. 69  
**Oppdragsnr.:** 1201260004

# Koselig hytte med god plass og solrik terrasse. Fredelig område med flotte turmuligheter.

# Tilstandsrapport

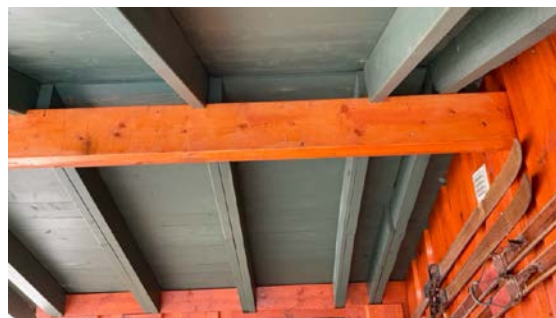
Sperrekonstruksjon ved inngang

Om mulig bør det innhentes dokumentasjon på lastdimensjonering for takkonstruksjonen. Manglende dokumentasjon medfører usikkerhet om konstruksjonens bæreevne og isoleringsevne, noe som kan gi økt risiko for skader ved store snølaste eller redusert energieffektivitet.

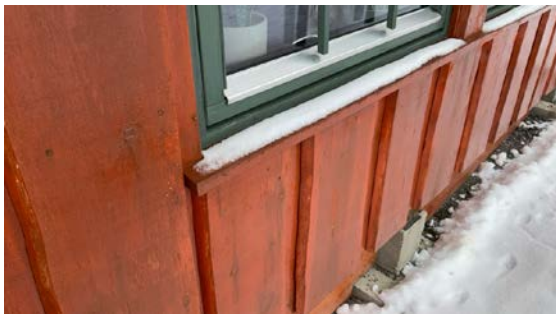
Utvendig løsning med vannbrett av tre

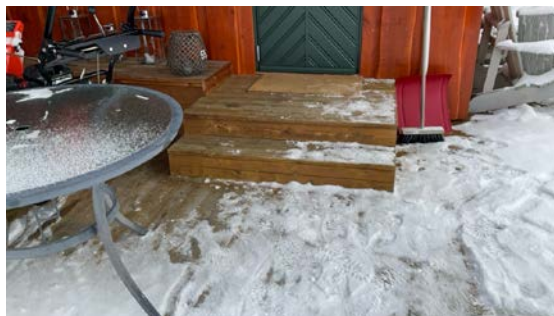
Trapp foran hovedinngang består av tretrapp av impregnerte materialer. Trappa er etablert uten rekkverk.

Det anbefales å etablere rekkverk på trapp ved hovedinngang og forstøtningsmur for å sikre trygg bruk. Manglende rekkverk kan føre til fall og personskade.

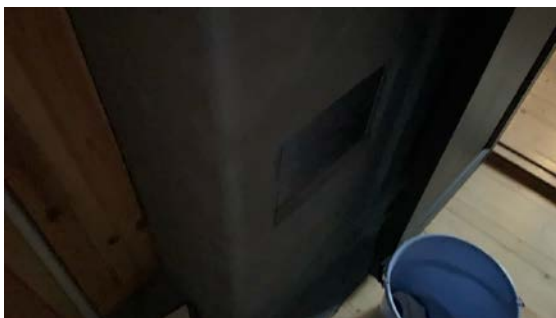
Manglende sikring under en side av åpen peis. Kort avstand fra peisside og til treverk. Det forutsettes at vangetykkelse er i henhold til gjeldende krav. På soveromssiden er det sprekkdannelse mellom brannmur og pipe.

Feieluke uten ildfast plate på gulv

Sprekkdannelse mellom brannmur og pipe på soveromssiden bør utbedres for å hindre utvikling og eventuell skade på pipeløp.

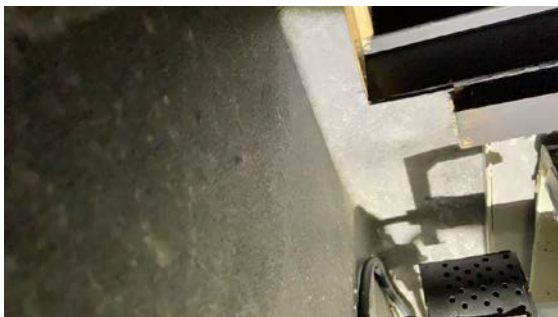
Det er ikke registrert eller dokumentert membran i våtsoner ved servant. Deler av våtsoner ved dusjkabinett mangler fuktsikring / membran.

Membran med opprett på vegg

Det bør etableres og dokumenteres membran i alle våtsoner, spesielt ved servant og dusjkabinett, for å sikre tilstrekkelig fuktsikring.

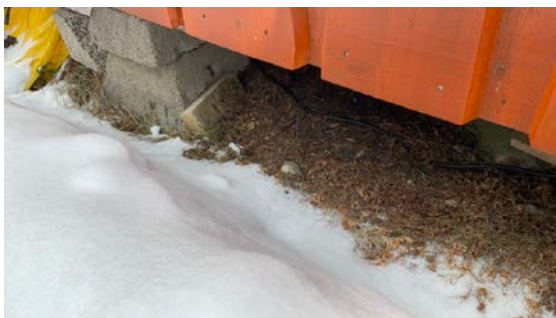
Bygget har drenering med naturlig avrenning på terreng.

Det bør utføres tiltak for å justere terrenget slik at vann ledes bort fra bygget og fundamentet.

Manglende tiltak vil øke risiko for fuktproblemer, tele og skader på konstruksjonen som følge av vannansamling rundt fundamentet.

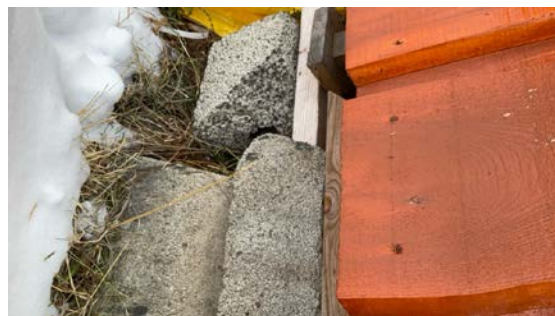
Bygget har fundamenter med pilarer og punkter på grunn. Under tilbygg er det betongputer på pukk, Under opprinnelig del er det betongpilarer og opplagringspunkter med forskjellig utførelse.

Pilarer rett på terreng. Synlige skjevheter og setninger.

Konsekvensen av manglende utbedring er økt risiko for ytterligere bevegelser i konstruksjonen, som kan føre til skader på bygget og redusert levetid.
