# Tilstandsrapport

Leilighet

Jernalderveien 51B , 4041 HAFRSFJORD

Befaringsdato: 05.01.2026

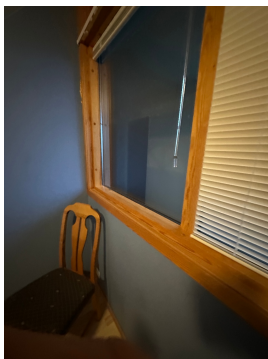
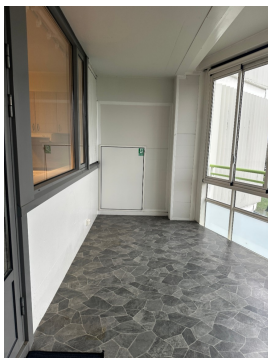
### TG 1 Vinduer

Bygningen har malte trevinduer med isolerglass.

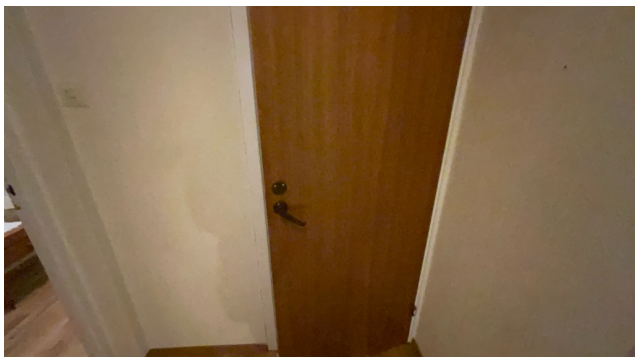
### 1. ETASJE > BAD

Det foreligger ingen dokumentasjon.

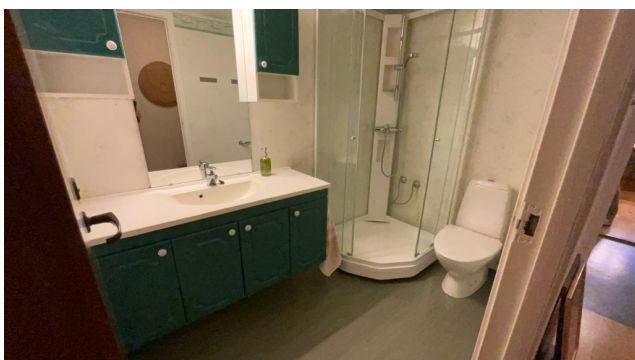
### 1. ETASJE > BAD

#### Vurdering av avvik:

- Det er påvist avvik i fallforhold til sluk i forhold til krav i forskrift på byggetidspunktet.

- Til tross for avviket i fall/høydeforskjell til sluk, vil gulvet fortsatt kunne lede vann mot sluket, men med redusert effektivitet. Dette kan potensielt øke risikoen for vannansamling i enkelte områder av badet.
- Et bad med manglende/ redusert fall til sluk blir mindre funksjonelt og sikkert for brukeren. Dette kan medføre stående vann på gulvet, vann som ikke ledes effektivt til sluket, økt risiko for at vann renner ut av rommet og redusert sklisikkerhet på gulvet.

- Sluket må sjekkes og rengjøres jevnlig.
- Overvåk tilstanden jevnlig. For å få tilstandsgrad 0 eller 1 må slukløsningen skiftes ut og sannsynligvis må også membransjiktet skiftes/utbedres. Det er imidlertid vanskelig å si noe om tidspunktet for når dette er nødvendig.
- Eldre sluk av plast er ofte utsatt for lekkasjer og særlig i overganger. Eventuelle lekkasjer kan medføre fuktskader på tiliggende konstruksjoner.
- Det er viktig å merke seg at levetiden til en membran varierer basert på kvalitet, installasjon og bruk. Eldre membraner kan bli sprø og sprekke opp, noe som fører til at de mister sin vanntettende funksjon. Dette kan resultere i vannlekkasjer gjennom vegger og gulv og fuktskader.

Konsekvensen av å ikke utbedre er økt risiko for lekkasjer og fuktskader i tilstøtende konstruksjoner, da eldre membran og sluk kan miste sin funksjon over tid.

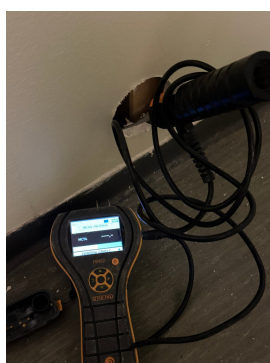
### ! TG 0 Tilliggende konstruksjoner våtrom

Hulltaking er foretatt uten å påvise unormale forhold. Hulltaking er foretatt mellom vaskerom og bad.

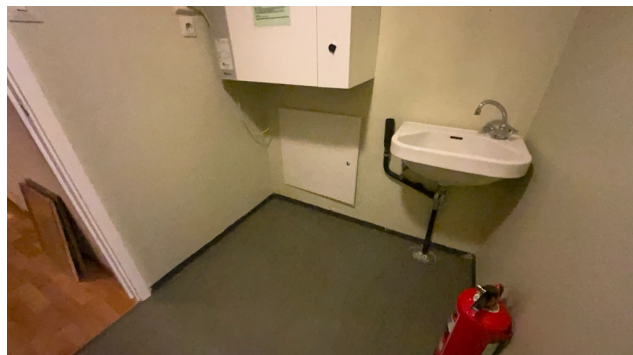
## 1. ETASJE > VASKEROM

#### Vurdering av avvik:

- Det er påvist mangelfull/feil utførelse rundt rørgjennomføringer e.l. som gir fare for fukt i konstruksjonen i våtsone.
- Det er påvist tegn på utettheter på våtrommet.
- Mer enn halvparten av forventet brukstid er passert på membranløsningen.
- Mer enn halvparten av forventet brukstid er passert på slukløsningen.

- Dersom avvik ikke utbedres er det fare for videre skadeutvikling.

Riss og sprekker i utstyr på våtrommet bør utbedres for å hindre videre skadeutvikling og redusere risikoen for fuktskader eller lekkasjer.

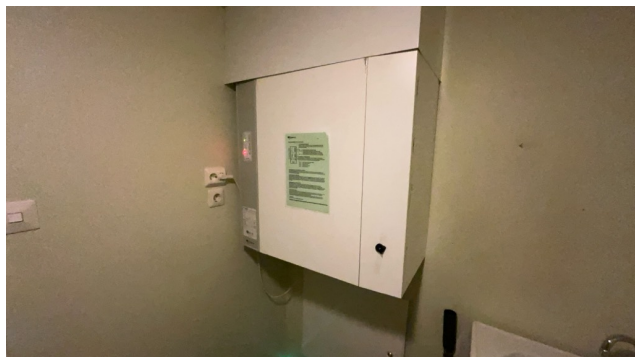
## TG 2 Varmtvannstank

Varmtvannstanken er på 100 liter.  
Montert av Rør Service AS i april 2018.
