Tilstandsrapport

Enebolig

Arnold Rørholts veg 39, 2114 DISENÅ

Befaringsdato: 07.11.2024

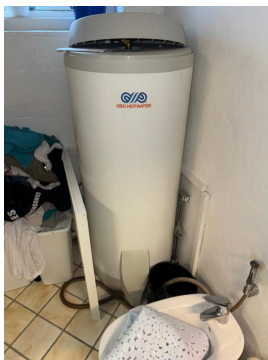
Avrenning ført frem til bøtte.
