Arnold Rørholts veg 39, 2114 DISENÅ

Hyggelig enebolig med idyllisk beliggenhet

Befaringsdato: 07.11.2024

Tilstandsrapport

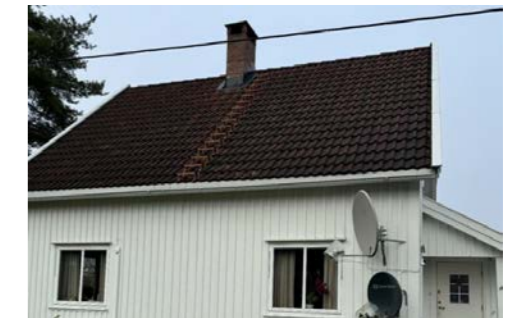
Veggkonstruksjon

Veggene har bindingsverkskonstruksjon fra byggeår. Fasade/kledning har stående bordkledning.

Fungerende med avviket, men ved nyetablering av kledning må luftespalter etableres.

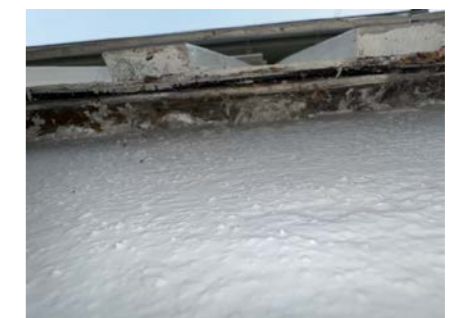
Takkonstruksjon/Loft

Bygningsfysikken med ventilering av loft og fuktspærre mot bolig/oppvarmet del endrer seg ved utbedringer som etterisolering (konstruksjon uten dampspærre og sponisolering var vanlig for byggeåret)

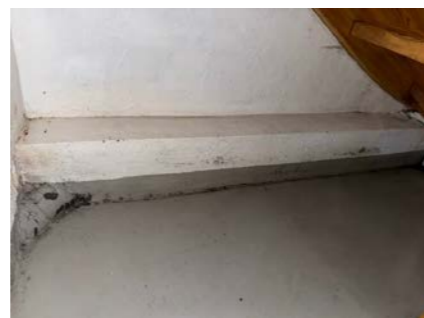
TG IU Krypkjeller

Bygningen har krypkjeller under betongdekke.

- Om mulig bør det forsøkes etablert adkomst til krypkjeller slik at den kan inspiseres. Dette er en utsatt konstruksjon.

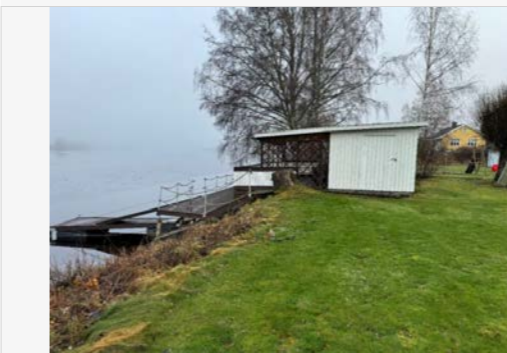
Sjøbod

Tilleggsbygninger er ikke tilstandsvurdert, men enkelt beskrevet etter en overfladisk visuell gjennomgang. Arealene er omtrentlige og kun angitt for å synliggjøre bruksmuligheter.

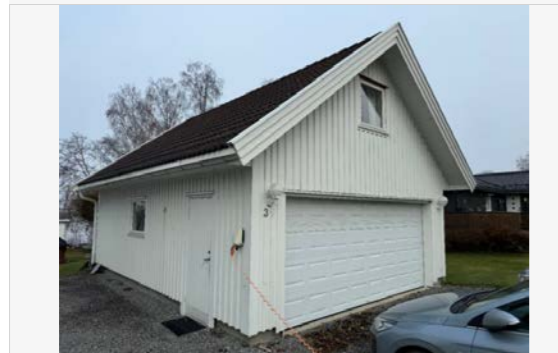
Garasje

Tilleggsbygninger er ikke tilstandsvurdert, men enkelt beskrevet etter en overfladisk visuell gjennomgang. Arealene er omtrentlige og kun angitt for å synliggjøre bruksmuligheter.

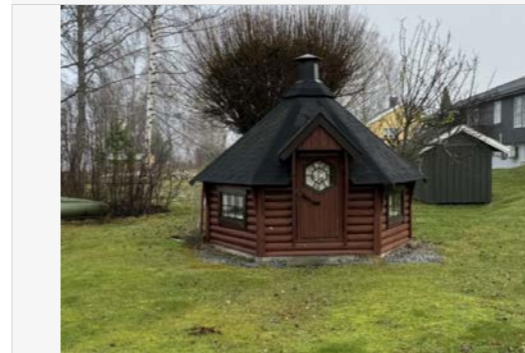
Grillhytte

Innvendige trelemmer på gulv, midtstilt bålpanne med luftehatt og benker langs vegger.

Tilleggsbygninger er ikke tilstandsvurdert, men enkelt beskrevet etter en overfladisk visuell gjennomgang. Arealene er omtrentlige og kun angitt for å synliggjøre bruksmuligheter.
