Kristian Bakkens veg 5 A 2316 HAMAR

Tilstandsrapport Eierskifte

Boligtype: Enebolig

Byggeår: 1986

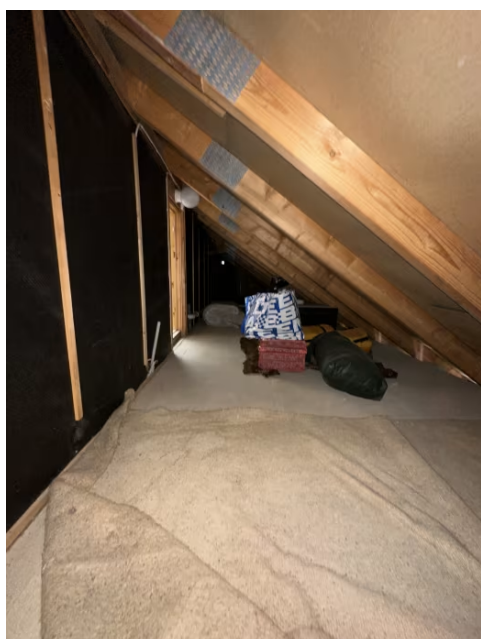
Viser raftekott fra innsiden.

Type loft	Kaldtloft
Det er etablert raftekott med adkomst via luker i knevegg. Sponplater ved gulv.	
Mønespissen er ikke tilgjengelig for inspeksjon. Adkomst anbefales etablert for inspeksjon.	
Lufting igjennom ventiler i gavlvegg og ved raft.	
Er det tegn til fukt fra lekkasjer eller kondensering på overflater?	Nei
Er det tegn til sopp/råte eller spor etter skadedyr?	Nei
Er det tegn på tilstrekkelig ventilering av konstruksjonen?	Nei
Er det tegn på tilstrekkelig tetting rundt gjennomføringer i konstruksjonen?	Nei

Ingen vesentlige avvik eller skader ble registrert.

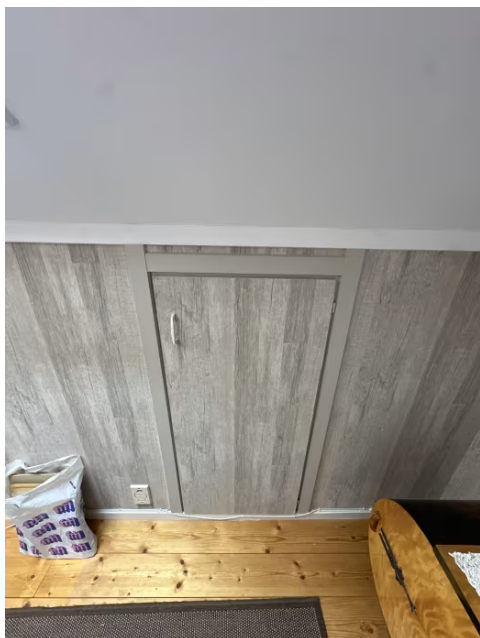
Adkomst via luker i knevegg.

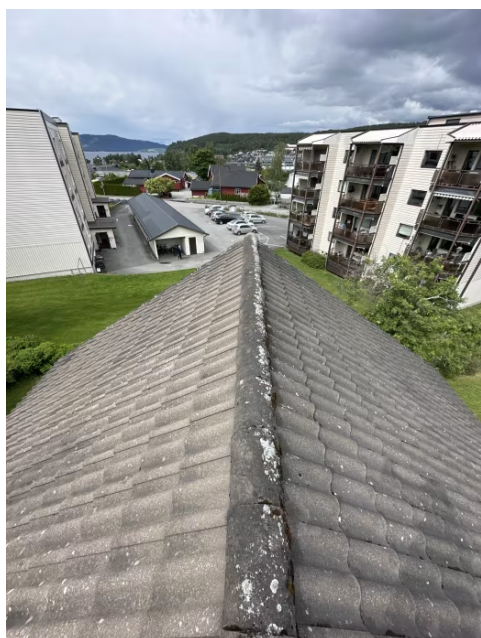
Det registreres knekte takstein og mosegroing.

Viser del av taktekingen.

Type tekking	Takstein
Saltak takkonstruksjon tekket med takstein.	
Inspisert fra	På tak
Er det gjennomført arbeider etter opprinnelig byggeår?	Nei
Er det skader på takstein, mosegroing, buler i papp, rust eller bulker i plater?	Ja
Er det synlige avvik på beslag/inndekning rundt pipe og andre takgjennomføringer?	Nei
Har tekkingen nådd en alder som gir økt risiko for skader eller følgeskader?	Ja

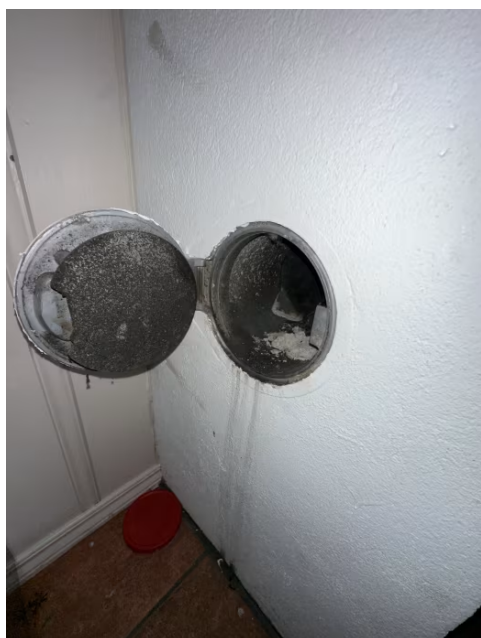
Viser sotluke.

Type pipe	Element
Er det montert ildsted?	Ja
Type ildsted	Vedovn
Dersom elementpipe - er flere enn 2 sider av pipen innkledd?	Ja
Er det påvist avvik ved ildsted/feieluke/sotluke i forhold til avstand brennbart materiale?	Ja
Skorstein over tak er inspisert fra:	Fra taket
Er det synlige skader i skorstein, beslag eller fuger?	Nei
Er det avvik i forhold til høyde på pipe over tak?	Nei

Tiltak for å øke avstanden til brennbart materiale må utføres.

Med bakgrunn i påviste avvik og for en vurdering av eventuelle tiltak anbefales en ytterligere kontroll av pipa/ildsteder utført av brann- og feiervesen.

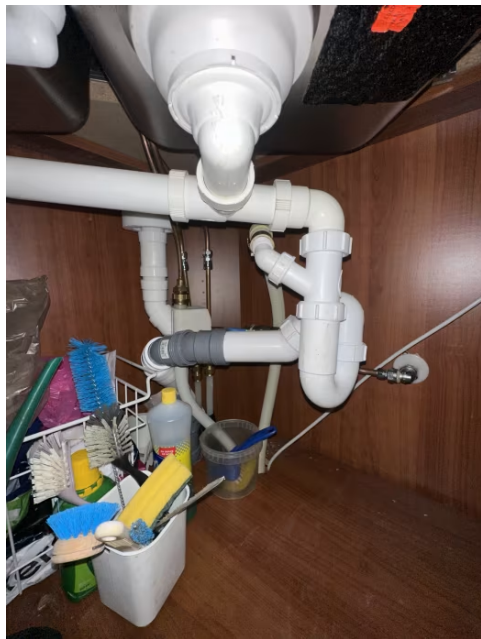
Er det påvist fukt /skader rundt vask/kjøleskap/oppvaskmaskin? Nei

Med tanke på sikkerhet anbefales det å ettermontere vannstoppeventil og komfyrvakt.

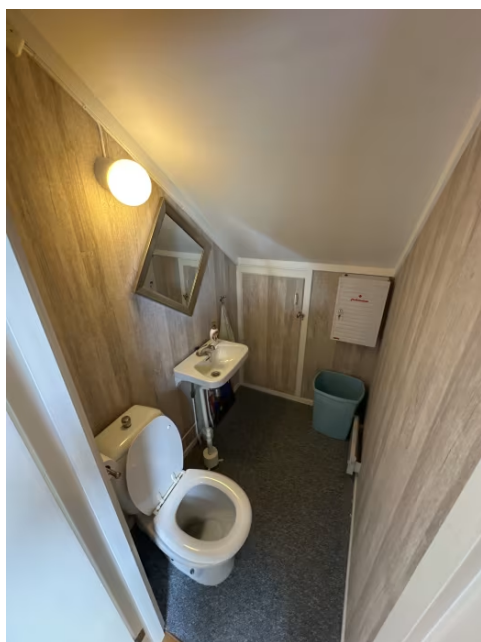
Viser toalettrom i 2.etasje

Det anbefales å etablere mekanisk avtrekk for optimal ventilering

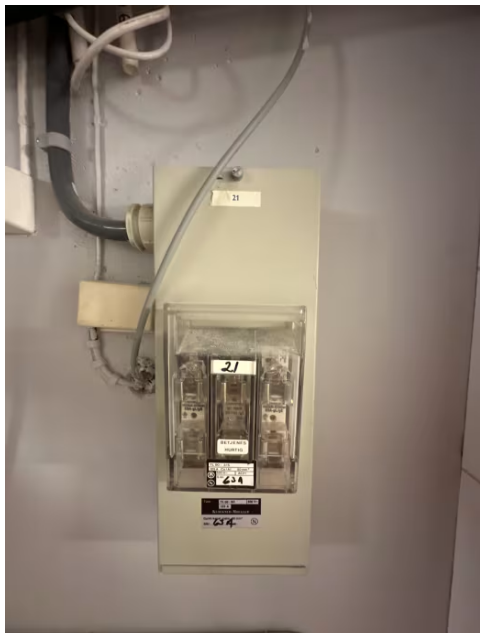
Viser inntakssikringer på 3x63A

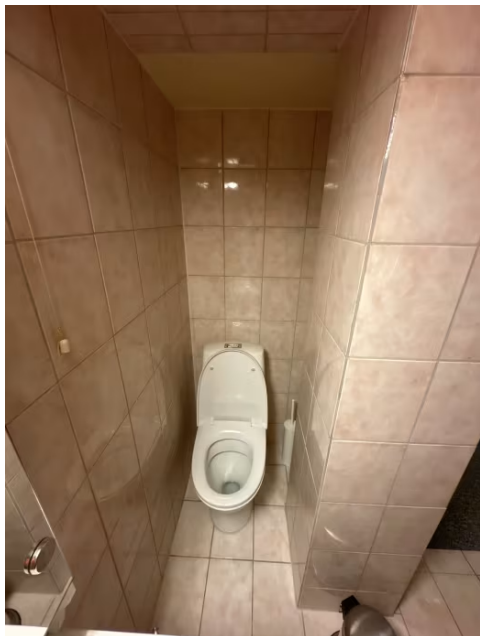
Viser gulvstående toalett.

Det er behov for totalreovering av våtrommet!

150 000 - 300 000
