aktiv.

Kristian Bakkens veg 5 A, 2316 HAMAR

Superkoselig enebolig med solrike og flotte uteplasser. Badstue, varmepumpe og 2 vedovner. Carport og 2 sportsboder.

6. Hovedrapport

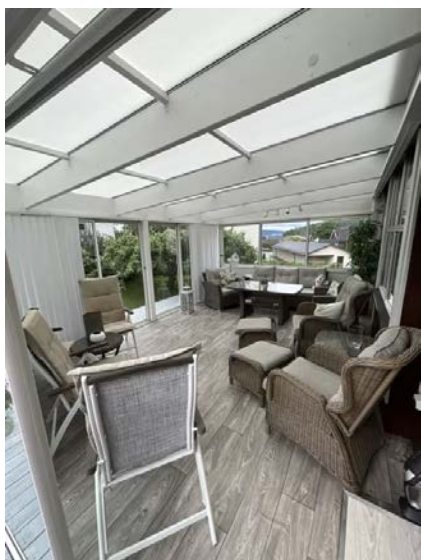
Viser terrasse. Deler av terrasse med innglassing.

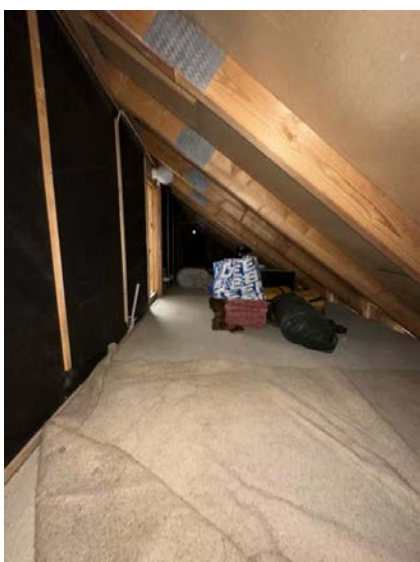
6.7 Loft (konstruksjonsoppbygging): Raftekott

Viser raftekott fra innsiden.

Type loft	Kaldtloft
Det er etablert raftekott med adkomst via luker i knevegg. Sponplater ved gulv.	
Mønespissen er ikke tilgjengelig for inspeksjon. Adkomst anbefales etablert for inspeksjon.	
Lufting igjennom ventilert i gavlvegg og ved raft.	
Er det tegn til fukt fra lekkasjer eller kondensering på overflater?	Nei
Er det tegn til sopp/råte eller spor etter skadedyr?	Nei
Er det tegn på utilstrekkelig ventilering av konstruksjonen?	Nei
Er det tegn på utilstrekkelig tetting rundt gjennomføringer i konstruksjonen?	Nei

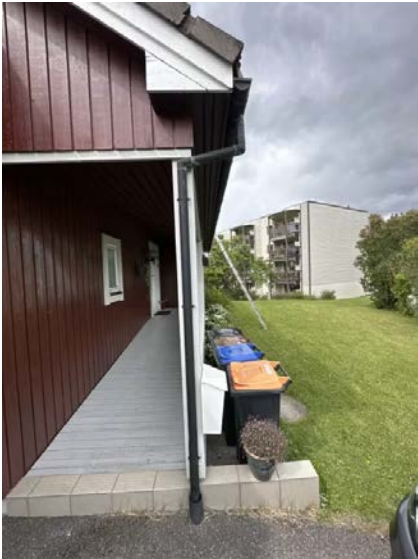
Nedløpsrør er ført til lukket avløp i grunnen. Avløpssystem i grunnen er ikke kontrollert.

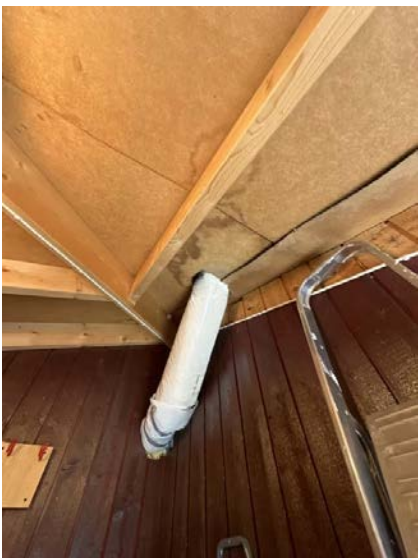
6.9 Takkonstruksjon

Det registreres fukstkjelder på sutaksplater. Antatt gjennomføring fra avtrekk på kjøkken. Anbefaler ytterligere undersøkelser.

Anbefaler ytterligere undersøkelser av luftehatt på tak og gjennomføring.

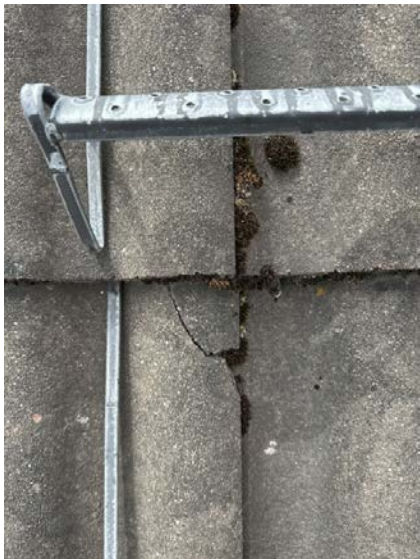
6.10 Takteking

Det registreres knekte takstein og mosegroing.

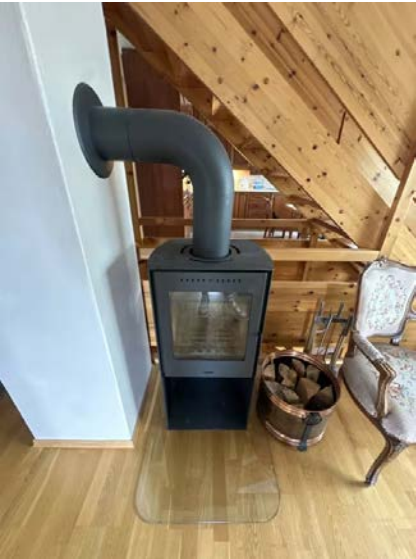
Viser ildsted monteret i 1.etasje.

Tiltak for å øke avstanden til brennbart materiale må utføres.

Med bakgrunn i påviste avvik og for en vurdering av eventuelle tiltak anbefales en ytterligere kontroll av pipa/ildsteder utført av brann- og feiervesen.

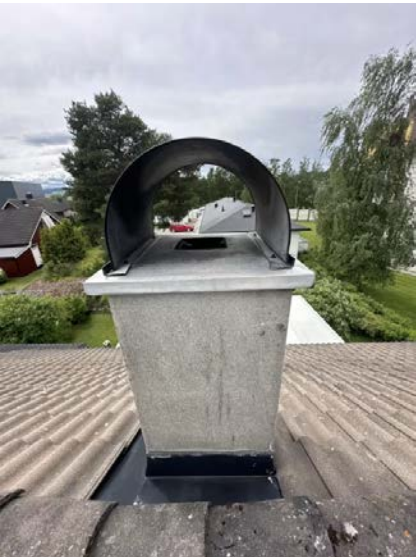
Viser pipe over tak.

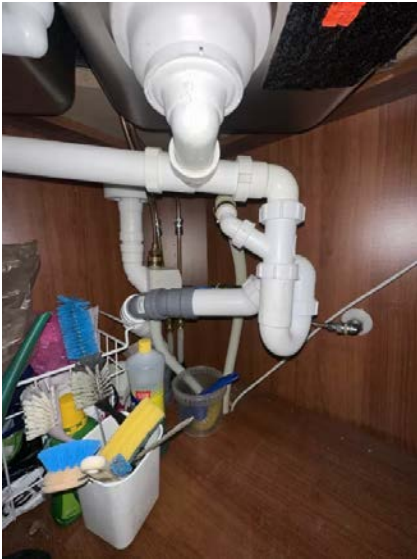
6.14 Kjøkken

Viser vann og avløpsinstallasjoner under kum.

Med tanke på sikkerhet anbefales det å ettermontere vannstoppeventil og komfyrvakt.

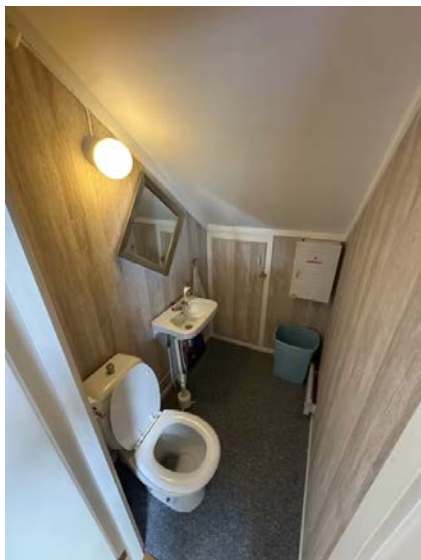
6.16 Toalettrom

Viser toalettrom i 2.etasje

Det anbefales å etablere mekanisk avtrekk for optimal ventilering

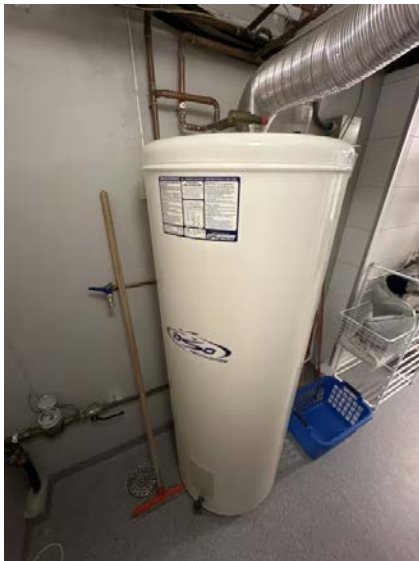
6.22 Varmtvannsbereder

Viser varmtvannsbereider plassert på vaskerom.

Plassering bereder	
Vaskerom	
Fundament	
Plassert på gulv	
Årstall	
1998	
Størrelse	
287	
Er det manglende lekkasjesikring av bereder?	Nei
Er plugg (støpsel) på berederen brunsvidd?	Nei
Er det tegn til lekkasjer fra bereder?	Nei
Er bereder over 20 år?	Ja

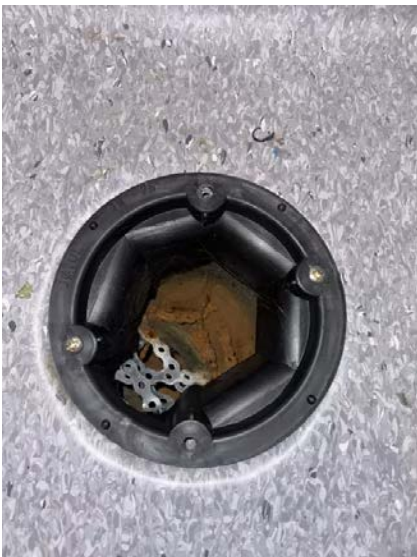
6.26 Våtrom: Vaskerom

Sluk er løs, klemring mangler skruer og det registreres utettheter. Anbefaler ytterligere undersøkelser av sluk.

Opplyst oppgradert vaskerom fra 2021 etter tidligere vannlekkasje.

Er det fare for at lekkasjevann fra installasjoner i rommet ikke når sluket? Ja

Løsningen/utførelsen rundt sluk gir fare for fukt inn i konstruksjoner. Lokal utbedring må vurderes.
