# Tilstandsrapport

Boligbygg med flere boenheter

Sveavegen 15 , 2053 JESSHEIM

Befaringsdato: 10.02.2026

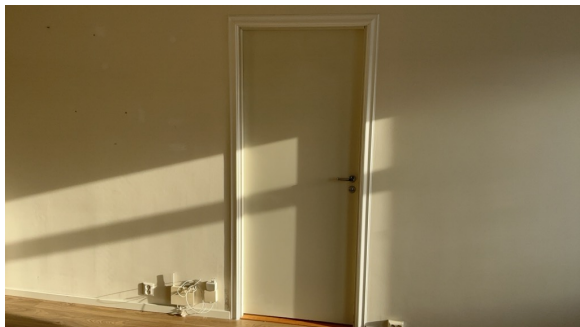
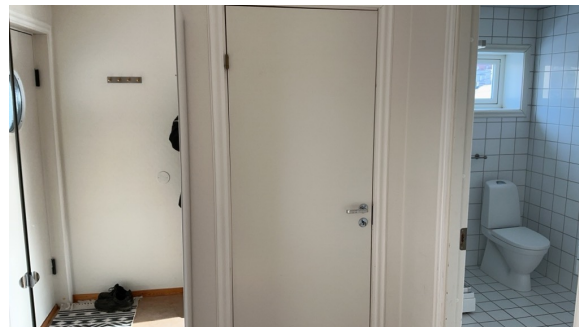
Justeringer må kunne påregnes på tredører som kan bevege seg gjennom ulike årstider. Enkelte sår/merker må påregnes ( normal bruksslitasje)

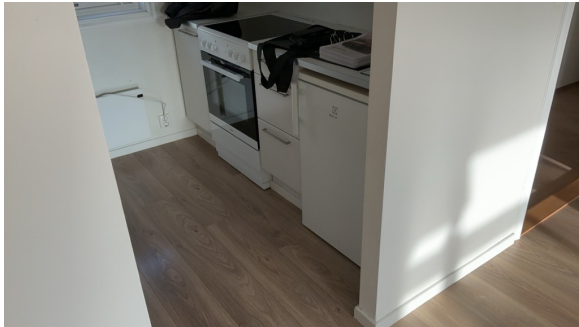
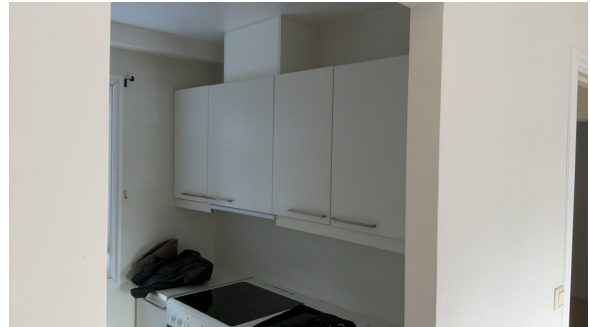
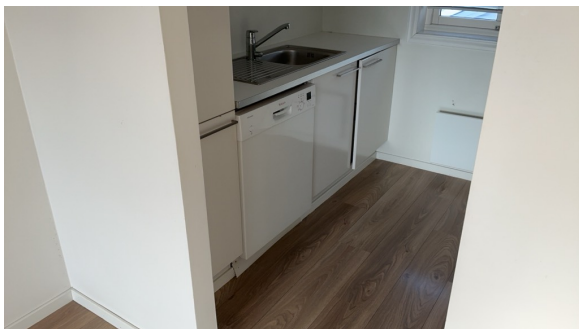
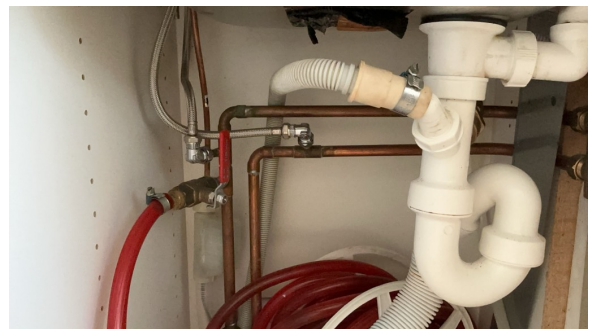
## ETASJE > KJØKKEN

### TG 1 Avtrekk
