# Tilstandsrapport

Rekkehus

Harald Posts vei 39 D, 1930 AURSKOG

Befaringsdato: 13.03.2026

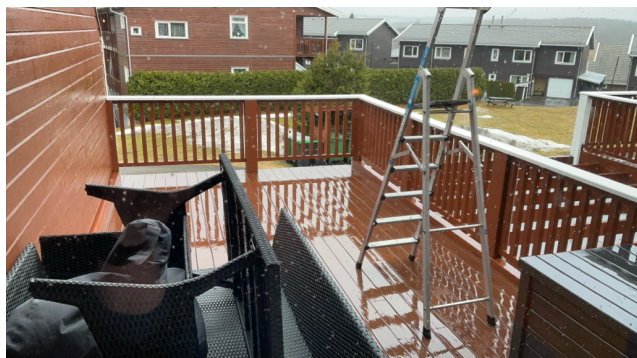
Veranda i trekonstruksjon fundamentert med trestolper.  
Gulv i trekonstruksjon med profilerte takplater under/over carport.  
Spaltegulv av tre og rekkverk i trekonstruksjon.

Verandaen er delvis takoverbygd.

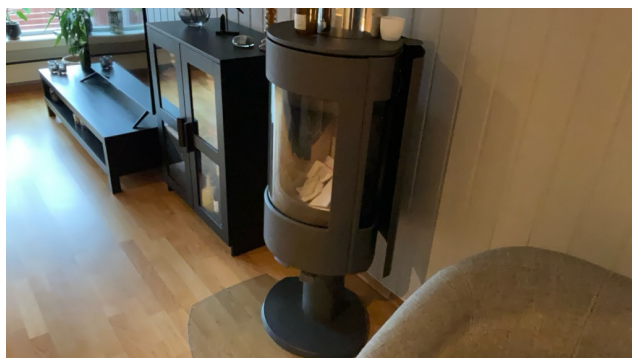
Boligen har isolert stålpipes. Tilkoblet peisovn i stue.  
Pipe og ildsted ble ikke funksjonstestet.  
For vurdering av tilstand på pipe og ildsted bør dette undersøkes av lokal brann-/feiermester.

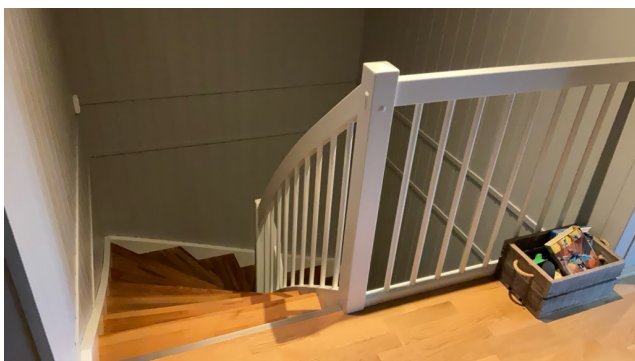
## TG 1 Innvendige trapper

180 graders tretrapp.

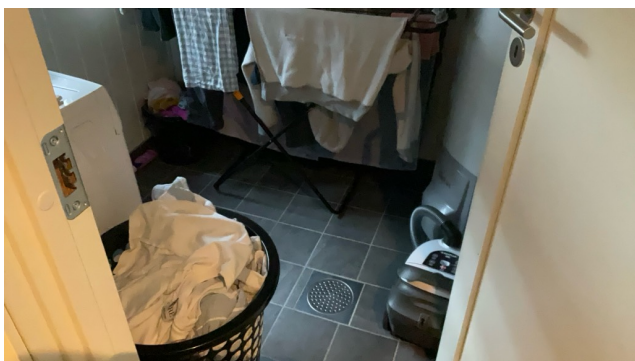
Aktuell byggeforskrift er tekniske forskrifter i perioden 1997-2010.  
Dokumentasjon: ingen dokumentasjon.  
Vaskerommet har standard fra byggeåret.

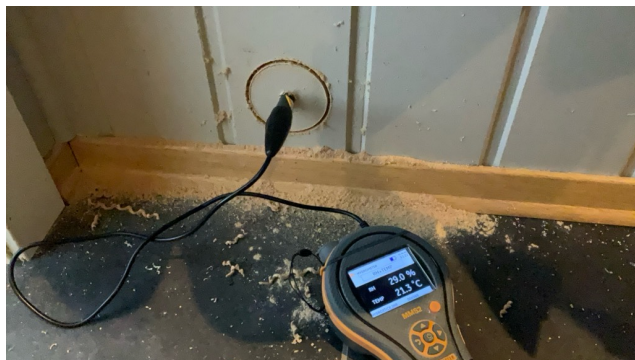
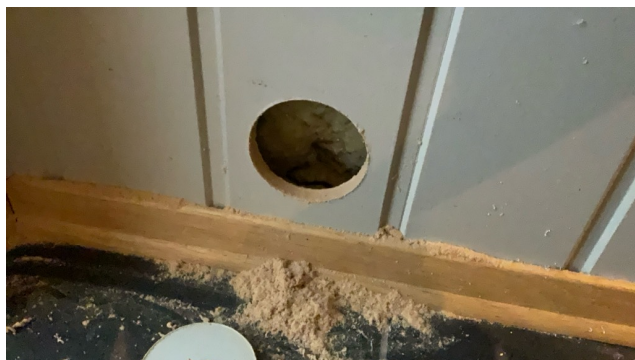
Hulltaking er foretatt uten å påvise unormale forhold.  
Hulltaking ble foretatt i vegg fra entre mot vaskerommet.  
Det ble målt relativ luftfuktighet i vegg, det ble målt med stikkelektroder i treverk og det ble gjort visuell inspeksjon.  
Det ble ved målinger og visuell inspeksjon ikke påvist tegn på fuktskader.

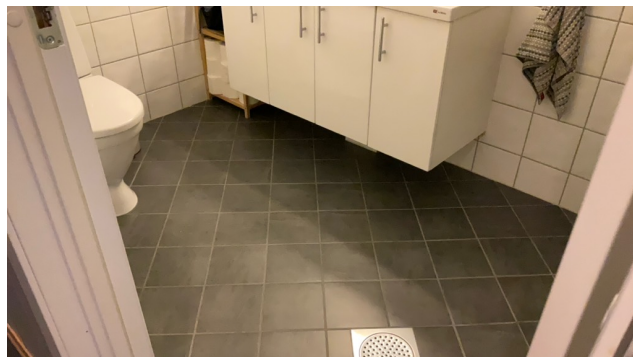
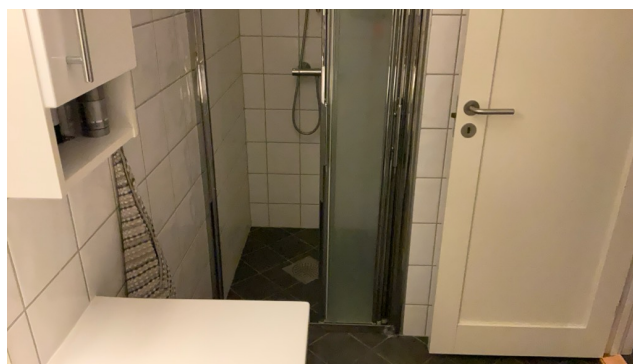
Aktuell byggeforskrift er tekniske forskrifter i perioden 1997-2010.  
Dokumentasjon: ingen dokumentasjon.  
Baderommet har standard fra byggeåret.

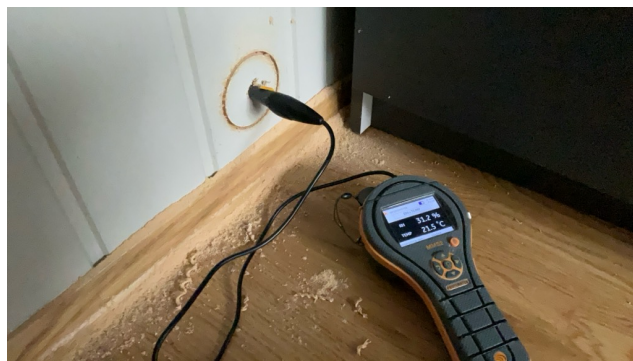
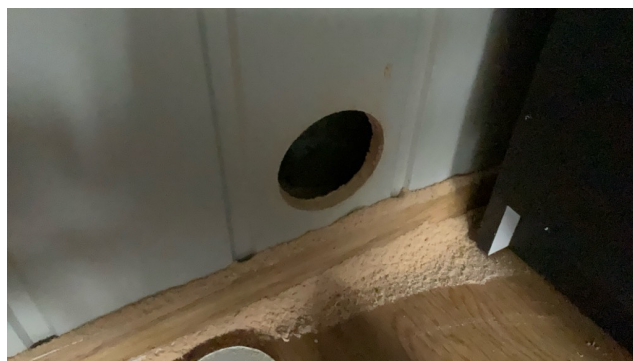
Hulltaking er foretatt uten å påvise unormale forhold. Hulltaking ble foretatt i vegg fra soverommet mot baderommet. Det ble målt relativ luftfuktighet i vegg, det ble målt med stikkelektroder i treverk og det ble gjort visuell inspeksjon. Det ble ved målinger og visuell inspeksjon ikke påvist tegn på fuktskader.

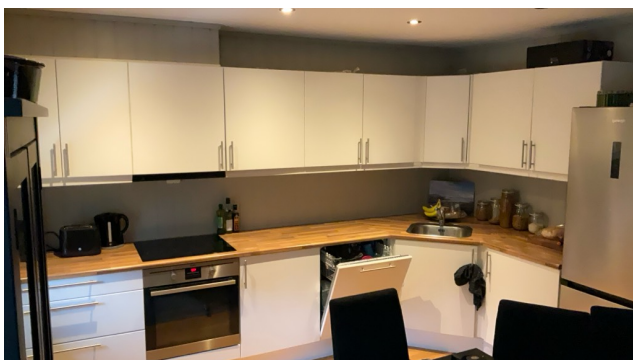
Kjøkkeninnredning består av: Benkeskap og overskap med folierte skrog og slette hvite fronter.  
Laminat benkeplate med nedfelt oppvaskkum av metall.  
Ventilator med avtrekk.  
Integrert induksjonstopp, stekeovn og oppvaskmaskin.  
Kjøl-/fryseskap.  
Komfyrvakt.

Innredningen er fra byggeåret og har normalt god standard med normal bruksslitasje.

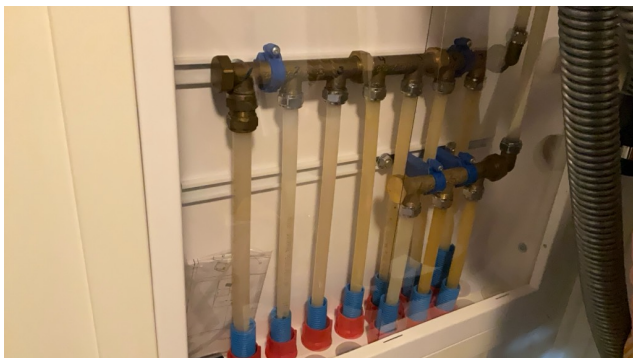
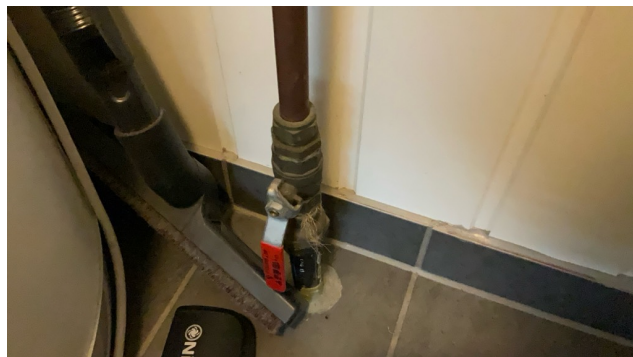
Innvendige vannledninger er av plast (rør i rør). Fra byggeåret. Det er besiktiget i rørskap.
