**Salgsobjekt:** Enebolig  
**Eierform:** Eiet  
**Byggeår:** 1968  
**BRA-i/BRA Total** 89/103 kvm  
**Tomtstr.:** 1036 kvm  
**Soverom:** 3  
**Gnr./bnr.** Gnr. 18, bnr. 113  
**Oppdragsnr.:** 1201260011

# Sentrumsnær enebolig med idyllisk beliggenhet

Befaringsdato: 28.10.2025

# Tilstandsrapport

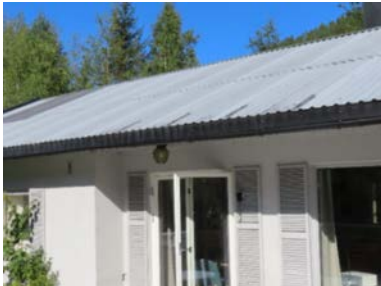
Ytre tekking med stålplater samt beslag ført ut over vindskien.

NB: Merk tidligere innfestingspunkter for snøfangere. Snøfangere fjernet, merk event, utettheter i platene på tidligere skruerpunkter.

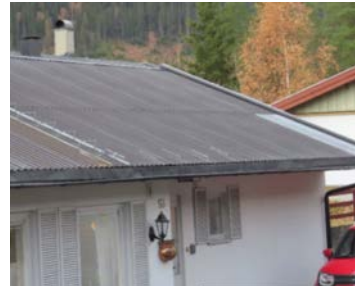
NB: Merk tidligere innfestingspunkter for snøfangere. Snøfangere fjernet, merk event, utettheter i platene på tidligere skruerpunkter.

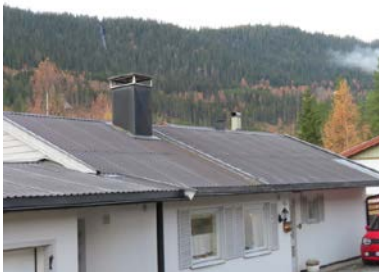
Platetekking uten snøfangere.

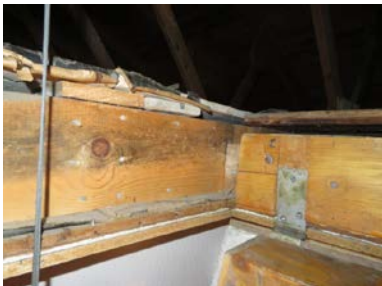
Nærbilde av oppbygging, hvor det ses faspanel med underliggende plate i himlinger.

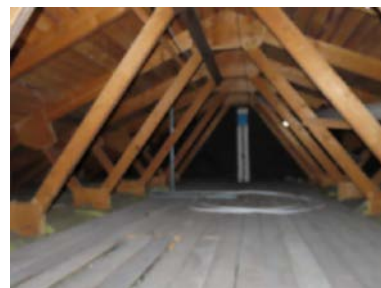
Det ses vannmerker i undertaket både rundt pipen og mot luken samt vannmerker i plate på gulv. Det kunne ikke påvises fukt på befaringsdagen, hvor det forutsettes at problemet med vanninntrengning i utgangspunktet var rundt pipen, og at denne nå er heltekket og event. uttetheter er utbedret.

Plassbygde, selvberende W-takstolkonstruksjoner

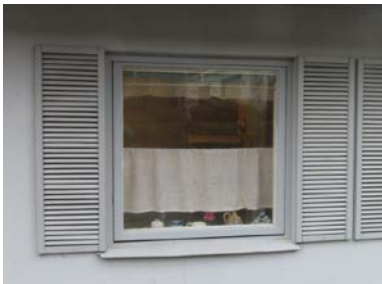
Vinduer - samtlige forbi teoretisk levetid og anbefales skiftet. Det er dels påvist kondensavsetninger mm i nedre karm.

Manglende utskifting kan medføre økt varmetap, dårligere innelima og høyere energikostnader.

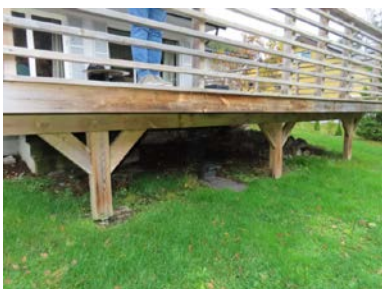
Punktfundamenter til terreng med bærende betonghelle.

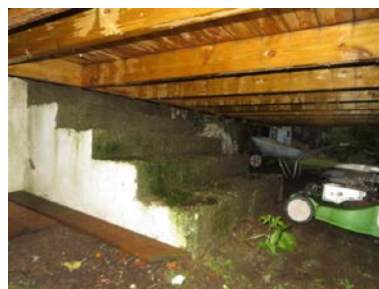
Del inn mot boligen er etablert til eksisterende konstruksjoner - tidligere betongtrapp som var etablert ut for terrassedøren til terreng.

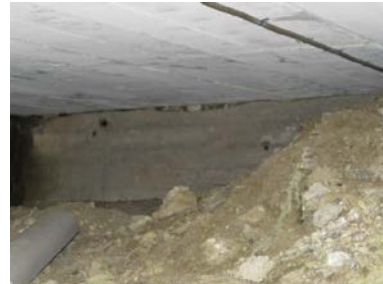
Bilde fra krypkjeller, hvor det ses ytongdekke som underlag for påstøp.  
Ingen påviste skader/avvik ved visuell besiktigelse.

Betongmur og ytongdekke.

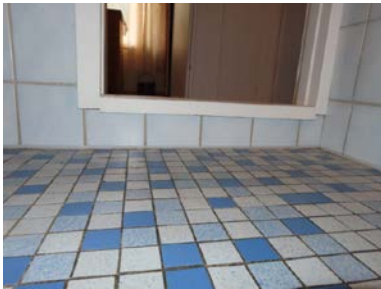
Eldre soilsluk ses uten noen form for mansjetter eller membraner - forbi lengste levetid og ikke ihht minstekravet pr. idag.

Forhøyet dørrterskel - flomsikring jfr. gulv uten fall til sluk.

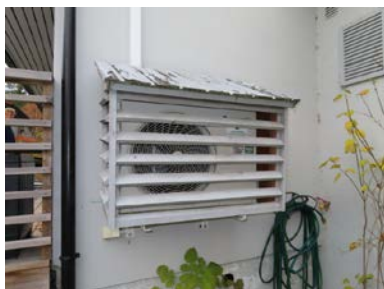
Ny varmepumpe i 2025 - installert av dagens eier.

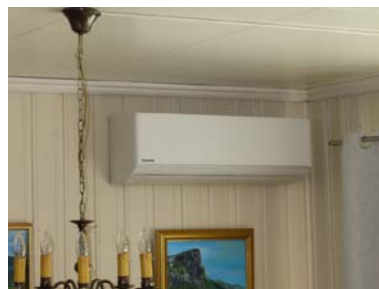
Innvendig viftekonvektor på luft til luft varmepumpe.

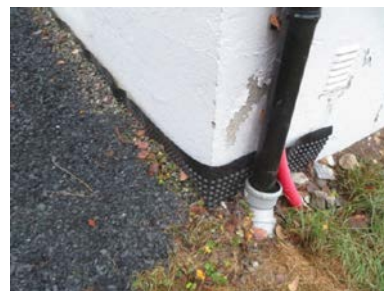
Drenert etter øvre langside - platonplast ses ført opp over terreng.
