**Salgsobjekt:** Fritidseiendom  
**Eierform:** Eiet  
**Byggeår:** 1969  
**BRA-i/BRA Total** 50/81 kvm  
**Tomtstr.:** 3000 m<sup>2</sup>  
**Soverom:** 3  
**Gnr./bnr.** Gnr. 10, bnr. 54  
**Oppdragsnr.:** 1201250055

# Åpent og fritt med nydelig utsikt ca. 1.000 moh! Koselig hytte omgitt av vakkert turterreng. Strøm,

Befaringsdato: 26.05.2025

Rapportdato: 06.06.2025

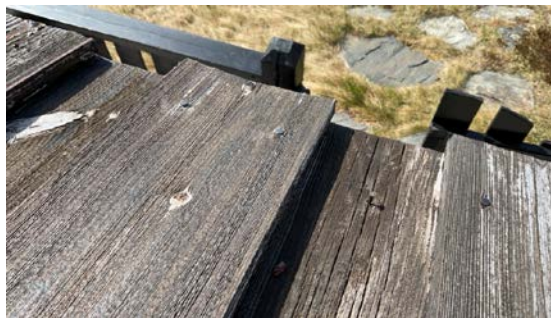
Registrert spikeropptrekk på innfesting

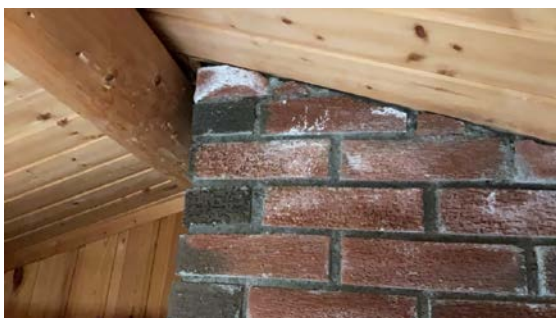
Fuktskjolder og saltutslag rundt pipestamme i anneks, anbefaler nærmere undersøkelse og tiltak. Årsak bør utbedres i overgang takkonstruksjon/yttertak/pipe.

Saltutslag rundt pipestamme

- Det må foretas tiltak for å lukke avviket.

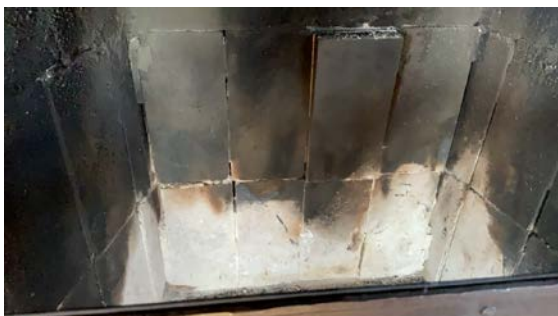
Ildfast stein i peisgrue er løse og manglende fuger

Må foretas tiltak for å lukke avvik.

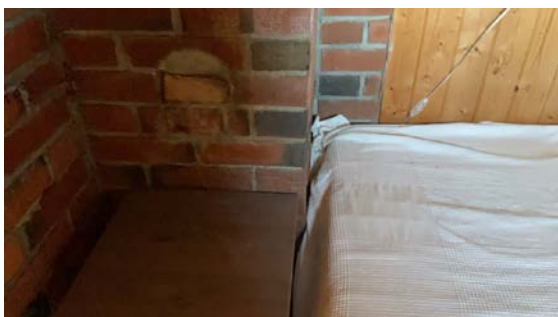
- Mer enn halvparten av forventet brukstid er passert på pipe.
- Det er registrert rennmerker utifra sotluke, der fukt vis pipeløp er nærliggende. Fliser under vedovn er etablert rett på gulv av organisk materiale og ikke egnet som undergulv for fliser, registrert bom/hullrom. Ildfast stein i grue er løs og manglende fuger, tiltak må foretas. Plate på gulv under vedovn i soverom er for liten ihenhold til krav om avstand til brennbart materiale, oven har rustmerker. Seng på et soverom som er tidligere badstue er plassert inntil pipe, ikke egnet.

Seng er plassert inntil pipe
