## Nøkkelinformasjon

# Åpent og fritt med nydelig utsikt ca. 1.000 moh! Koselig hytte omgitt av vakkert turterreng. Strøm,

| Tilstandsrapport ..... | 45 |

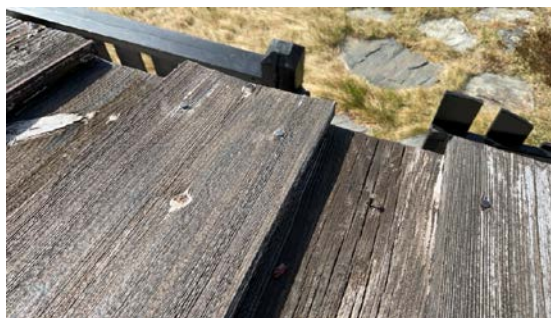
Registrert spikeropptrekk på innfesting

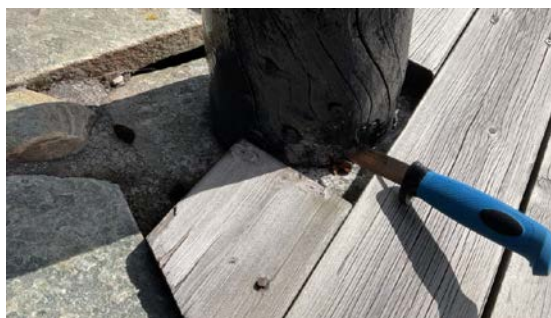
Råte i stolpe til overbygd inngangsparti og bæring for takkonstruksjon og må foretas tiltak

- Råteskadede konstruksjoner må skiftes ut.
- Andre tiltak:
