# Åpent og fritt med nydelig utsikt ca. 1.000 moh! Koselig hytte med vakkert turterreng. Alle fasiliteter.

| Tilstandsrapport ..... | 46 |

Befaringsdato: 26.05.2025

Rapportdato: 06.06.2025

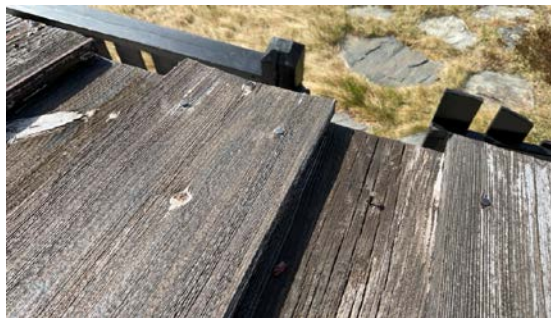
Registrert spikeropptrekk på innfesting

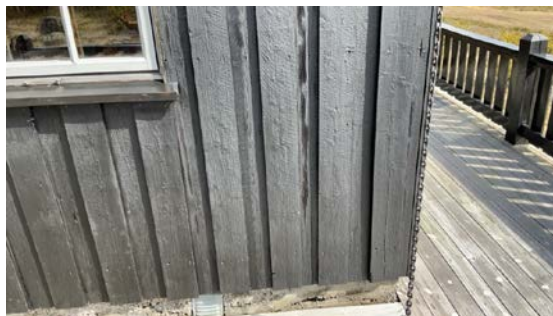
Det er registrert åpninger i lusing bak kledning, fare for inngang av mus/skadedyr, kledning i sin helhet bør gjennomgås.

Sprekddannelser i kledning

- Lokal utbedring/utskiftning bør utføres.

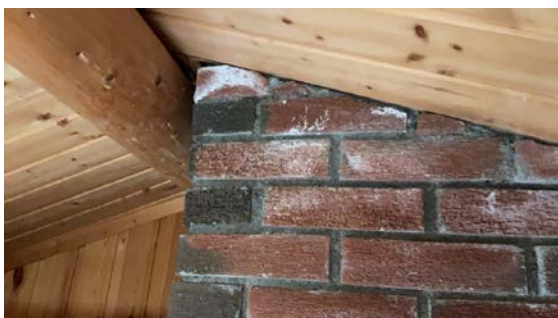
Fuktskjolder og saltutslag rundt pipestamme i annekset, anbefaler nærmere undersøkelse og tiltak. Årsak bør utbedres i overgang takkonstruksjon/yttertak/pipe.

Saltutslag rundt pipestamme

- Det må foretas tiltak for å lukke avviket.

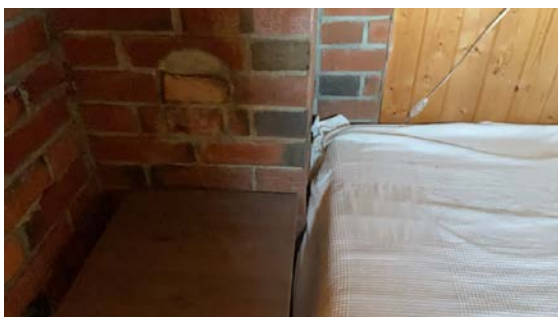
Seng er plassert inntil pipe

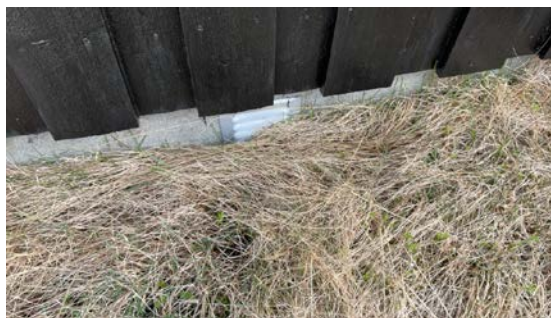
- Det er ikke adkomst til krypkjelleren og den er ikke undersøkt innvendig. Krypjkjeller regnes for å være en risikokonstruksjon som er utsatt for fukt- og råteskader i bunnsvill, trebjelkelaget og andre tilstøtende konstruksjoner, på grunn av fuktighet fra grunnen og kondensering ved temperaturforskjeller. Selv om det ikke er avdekket tegn på skader, betyr ikke dette nødvendigvis at det ikke foreligger skader i eller i forbindelse med krypkjelleren.

Begrenset lufting og er tilgrodd stedvis, bør etableres bedre lufting med fjerning av torv

- Vær oppmerksom på denne risikoen, overvåk tilstanden og undersøk dette nærmere, helst med hjelp av en fagkyndig.

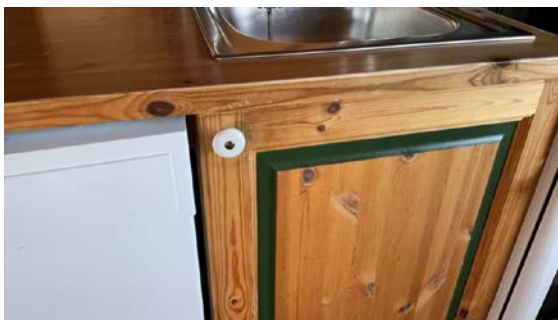
Normal slitasjegrad på innredning ihenhold til alder.

Normal brukslitasje på innredning
