# Tilstandsrapport

Enebolig

Desiderias vei 107, 1719 GREÅKER

Befaringsdato: 11.09.2025

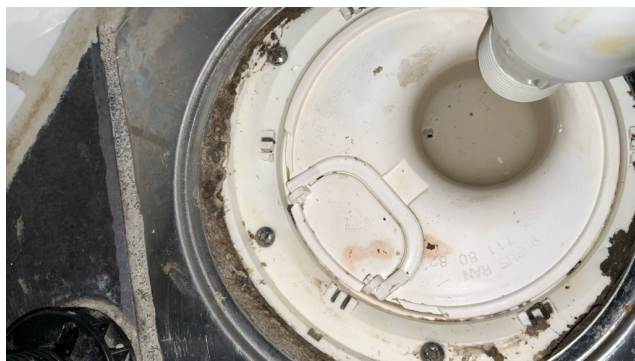
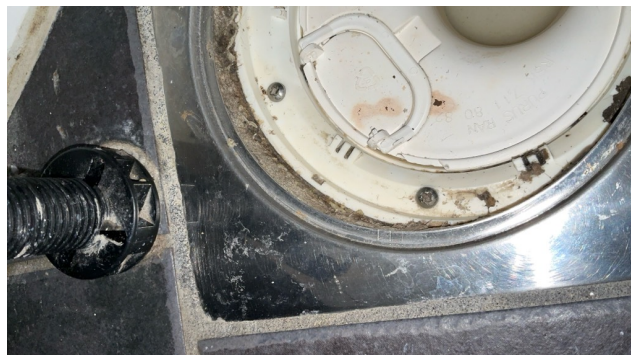
At et sluk/klemring er dels dekket av lim vil være et tegn på feilutført arbeid. Det viser ofte at det har blitt slurvet med prosjektering og utførelse, noe som kan være et sikkerhetsproblem.

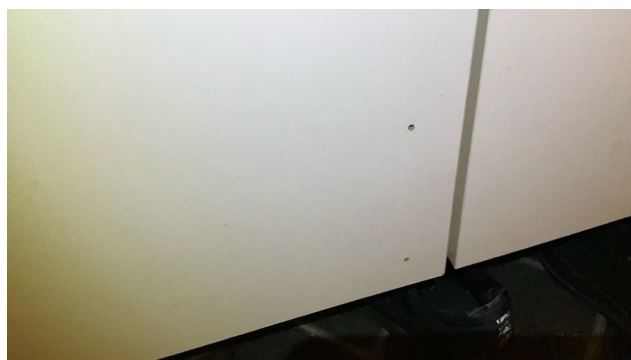
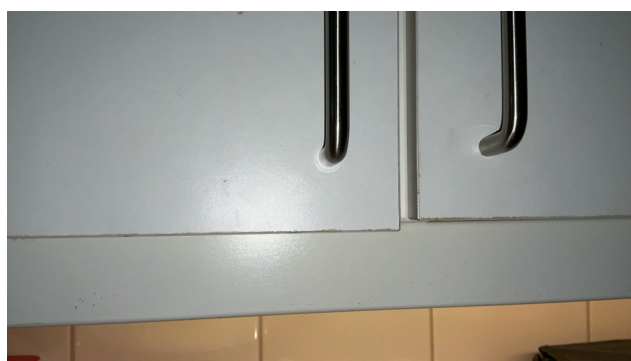
Slitasje er overfladisk. Konsekvensene av overflateslitasje og eldre skruer hull er hovedsakelig kosmetisk.

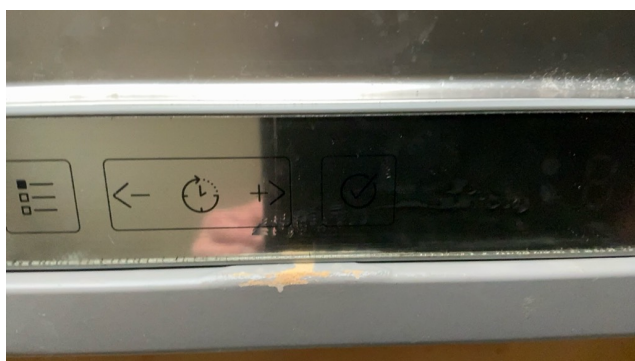
Viser svelleskade på front ved siden av oppvaskmaskin
