### Aktiv Eiendomsmegling Sarpsborg

**Salgsobjekt:** Enebolig  
**Eierform:** Eiet  
**Byggeår:** 1924  
**BRA-i/BRA Total** 316/368 kvm  
**Tomtstr.:** 1352.3 m<sup>2</sup>  
**Soverom:** 6  
**Antall rom:** 12  
**Gnr./bnr.** Gnr. 2034, bnr. 99  
**Oppdragsnr.:** 1109250066

# Sjarmerende og unik villa med historisk sjel, romslige løsninger og solrik hage!

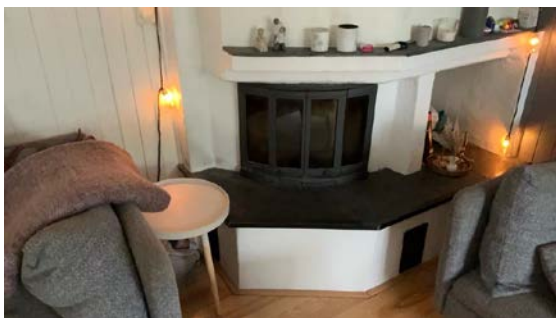
## ! TG 2 Pipe og ildsted - 2

Boligen har mursteinspipe og vedovn fra 2002.

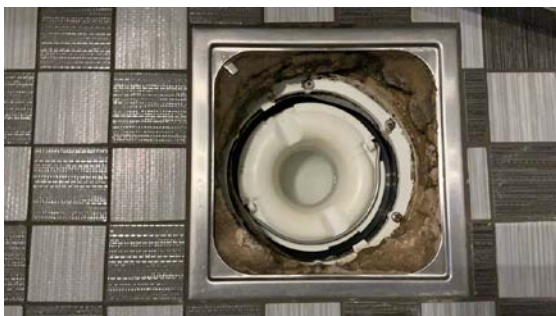
## 2.ETASJE > BAD

### ! TG 2 Sanitærutstyr og innredning

- Det er ikke påvist tilfredsstillende løsning for å synliggjøre lekkasje fra innebygget systerne.

- Uten dreneringsløsning/lekkasjesikring kan lekkasjer pågå over lang tid uten å bli oppdaget. Dette kan føre til omfattende fuktskader i omkringliggende byggematerialer.

Fare for fukt i konstruksjonen ved en eventuell lekkasje. Det ble ikke registrert noen feil på utstyr/innredning. Det er ikke behov for tiltak på selve utstyret nå, men grunnet høy alder kan skader plutselig oppstå.

Tilfredsstillende løsning for å synliggjøre lekkasje fra innebygget systerne bør etableres.

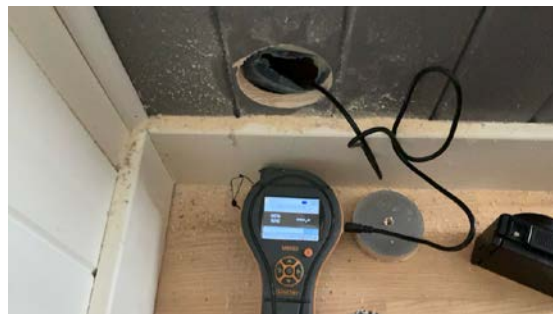
## 1.ETASJE > VASKEROM MED UTGANG

- Til tross for avviket i fall/høydeforskjell til sluk, vil gulvet fortsatt kunne lede vann mot sluket, men med redusert effektivitet. Dette kan potensielt øke risikoen for vannansamling i enkelte områder av badet.
- Det anbefales å montere en automatisk vannstoppeventil for å minste risiko for skade ved en eventuell vannlekkasje.  
Arbeidene er utført som egeninnsats/dugnad og anses å ha begrenset levetid.
- Det er ingen dokumentasjon på utførende arbeider og dermed ingen garantier eller bevis på at arbeidene er utført av kvalifisert personell, kjøper må være klar over dette.

- Tilgang til sluk må bedres både for inspeksjon og rengjøring.
- Når sluket har begrenset tilgang, er det vanskelig å rengjøre sluket og å inspisere den for å oppdage skader i membranen/fuger rundt sluket, som er avgjørende for å forhindre lekkasjer.

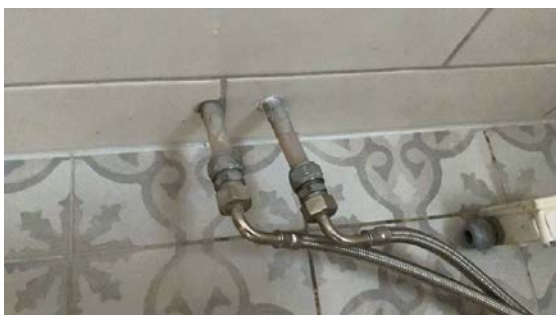
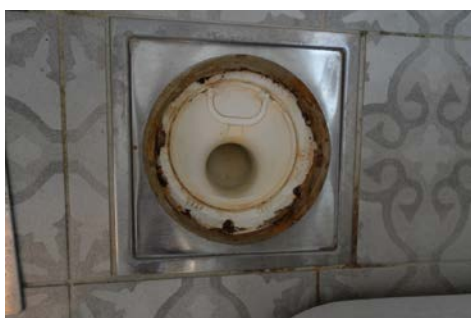
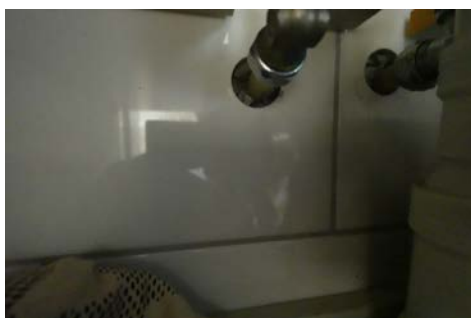
## 1.ETASJE > BAD

### 1 TG 2 Sanitærutstyr og innredning

- Det er ikke påvist tilfredsstillende løsning for å synliggjøre lekkasje fra innebygget sistene.

- Ved implementering av innebygget sistene var det ikke krav om lekkasjesikring, konstruksjonen bør jevnlig observeres.
- Uten dreneringsløsning/lekkasjesikring kan lekkasjer pågå over lang tid uten å bli oppdaget. Dette kan føre til omfattende fuktskader i omkringliggende byggematerialer.

Fare for fukt i konstruksjonen ved en eventuell lekkasje.

Det ble ikke registrert noen feil på utstyr/innredning. Det er ikke behov for tiltak på selve utstyret nå, men grunnet høy alder kan skader plutselig oppstå. Tilfredsstillende løsning for å synliggjøre lekkasje fra innebygget sistene bør etableres.

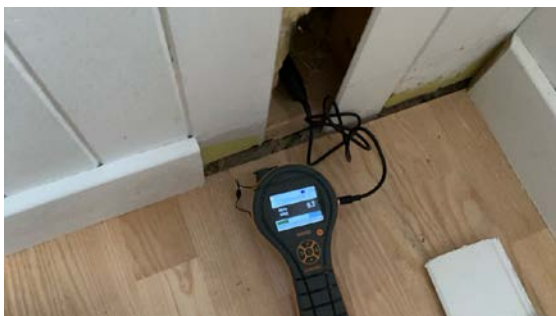
## KJØKKEN

- Det er påvist skader på overflater/kjøkkeninnredning utover normal slitasjegrad.

Område/fronter rundt oppvaskmaskin har svelleskader.  
Slitasje i kabinettbunn under kjøkkenkum.

Viser svelleskade på front ved siden av oppvaskmaskin

Viser skade i bunn av kabinett under kjøkkenkum.

Rommet fungerer med dagens tilstand, men rommet har behov for utbedringer/oppgradering. Med tanke på lekkasjesikring bør dette installeres.

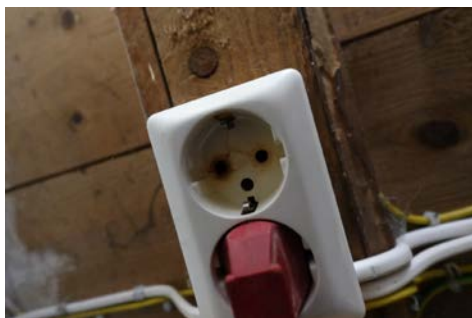
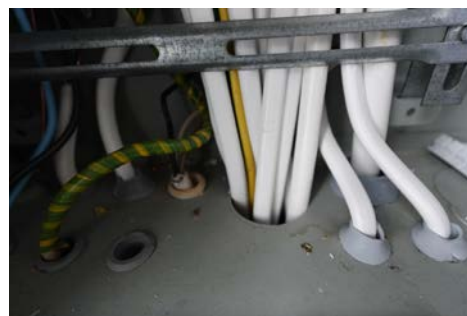
## TO 3 Elektrisk anlegg

8. Er det tegn til at det har vært termiske skader (tegn på varmgang) på kabler, brytere, downlights, stikkontakter og elektrisk utstyr? Sjekk samtidig tilstanden på elektrisk tilkobling av varmtvannsbereder, jamfør eget punkt under varmtvannstank  
**Ja**
9. Er der synlig defekter på kabler eller er disse ikke tilstrekkelig festet?  
**Ja**

10. Er det tegn på at kabelinnføringer og hull i inntak og sikringsskap ikke er tette, så langt dette er mulig å sjekke uten å fjerne kapslinger?  
**Ja**
11. Finnes det kursfortegnelse, og er den i samsvar med antall sikringer?  
**Ja**
12. Foreta en helhetsvurdering av det elektriske anlegget, dets alder, allmenne tilstand og fare for liv og helse. Bør det elektriske anlegget ha en utvidet el-kontroll?  
**Ja Termisk skade på stikkontakt til v.v.bereder i kjeller, utette kabelinnføringer og hull i inntak og sikringsskap, stedvis løse kontakter.**

Det er ikke fremlagt andre samsvarserklæringer for arbeider utført på det elektriske anlegget, enn de fra 2013. Samsvarserklæringer bør fremlegges. En kontroll av det elektriske anlegget av en kvalifisert elektrofaglig fagperson anbefales. Elektriske anlegg har begrenset levetid, og dersom anlegget er gammelt kan det være behov for utskiftninger. Forventet levetid for elektriske anlegg er 25-30 år. Estimater er ikke en bekreftet sum på eventuelle kostnader for å få anlegget godkjent, men en antatt sum til en elkontroll og mindre utbedringer. Beløpet vil variere ut i fra hvilke tiltak som må utføres for at anlegget blir godkjent og kan og i noen tilfeller vil overstige estimatet.
