Nøkkelinformasjon

Salgsobjekt: Enebolig
Eierform: Eiet
Byggeår: 1947
BRA-i/BRA Total 177/204 kvm
Tomtstr.: 1079.7 m²
Soverom: 2
Gnr./bnr. Gnr. 46, bnr. 57
Oppdragsnr.: 1201240114

Om Skrautvålsvegen 1010

Befaringsdato: 01.07.2024

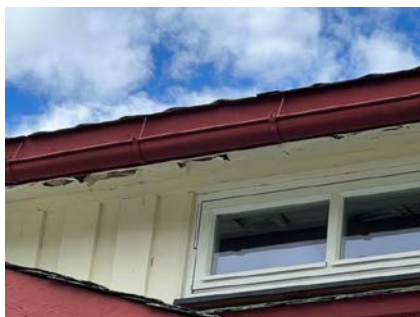
Slitasje/avflassing

TG 2 Takkonstruksjon/Loft

- Det er avvik:

Takkonstruksjon har begrenset inspeksjon og kun sett fra ene kneloft. Begrenset isolasjon og luftesjikt på takkonstruksjon kan føre til kondensering på takkonstruksjonen. Det er bla. uisolert dør til knebod og/ellers kan luftlekkasjer forekomme. Anbefales tiltak og bør holdes under tilsyn.
