# Tilstandsrapport

Enebolig

Skrautvålsvegen 1010, 2943 ROGNE

Befaringsdato: 07.08.2025

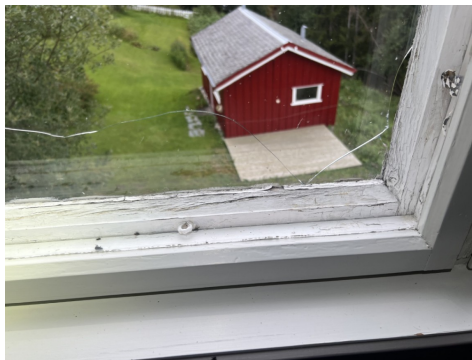
Sprekk i glass

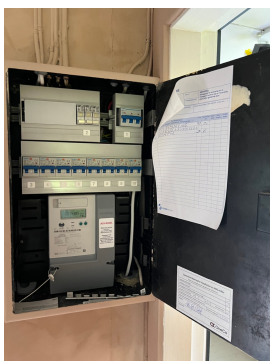
Sikringsskap

For en fullstendig kontroll av det elektriske anlegget, anbefales kontroll av godkjent el-takstmann. Det er foretatt oppgraderinger med bla. skifte av innmat i sikringskap, men eldre anlegg ellers unntatt enkelte oppgraderinger. (medtatt kostnad for kontroll, evt. tiltak kommer tillegg)
