# Eldre, sjarmerende eiendom fritt og solrikt beliggende. Senest oppgradert i 2021.

# Om Skrautvålsvegen 1010

Befaringsdato: 07.08.2025

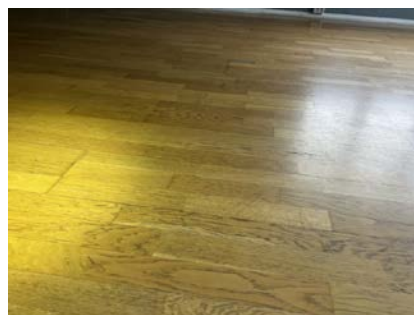
Slitasje på gulvoverflate
