## Jon Reidar Haugland

## Meget innholdsrik og oppusset enebolig med dobbelgarasje. Solrikt og sentralt.

Granheim 5 har sentral beliggenhet på Sundebru i Gjerstad kommune. Attraktivt område for barnefamilier. Kort vei til både E18, Brokelandsheia og gangavstand til barne-og ungdomsskole (Abel Skole) med 1-10 trinn, samt barnehage. Boligen fremstår som en velholdt eiendom med flere nylig oppussede rom. Første etasje har et moderne preg med store stuer, nyere kjøkken, bad og tre gode soverom. Det største soverommet har utgang til den store terrassen og eget klesrom. Terrassen og verandaen er solrike. Alle innedører er byttet og det er montert 2 varmepumper. Hovedetasjen gir et svært godt inntrykk og oppleves som innflyttingsklar. Boligen er godkjent med leilighet, kjøkken i leiligheten er fjernet til fordel for ekstra soverom. Komplette familiebolig med 2 bad, 2 separate toalettrom og 5 soverom.

Befaringsdato: 10.09.2024 Rapportdato: 13.09.2024 Oppdragsnr.: 15711-1768 Referansenummer: SB7990

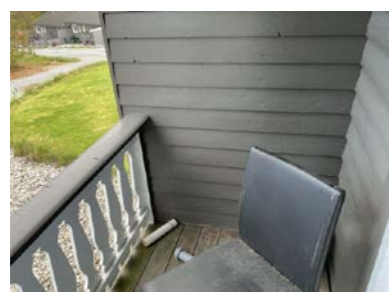
3 kvm.

### TG 2 Terrasse ved inngangspartiet

Skjevheter og slitasje krever ingen umiddelbare tiltak.

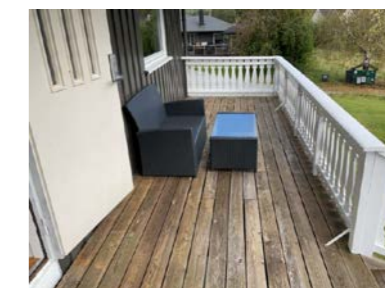
15 kvm.

### TG 2 Balkonger, terrasser og rom under balkonger

#### Konsekvens/tiltak

- Tidspunkt for utskiftning av tettesjikt/membran nærmer seg ut ifra alder på dagens tekking.

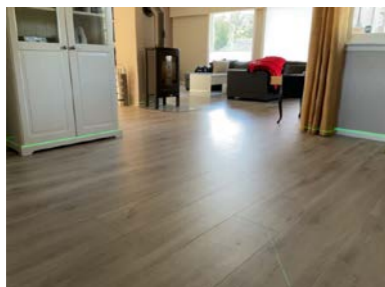
### TO 2 Radon

Huset er oppført før det var krav til radonsperre.

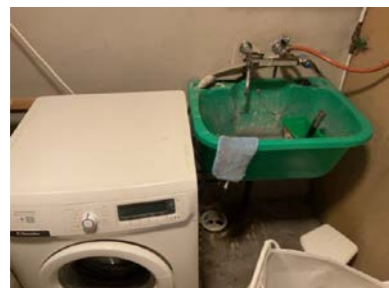
### UNDERETASJE > BAD

- Det er vindu/dør med ikke fuktbestandige materialer i våtsonen (ved vask, dusj, badekar, osv.), løsningen eller byggematerialet er uegnet

Våtrommet fungerer med dette avviket.

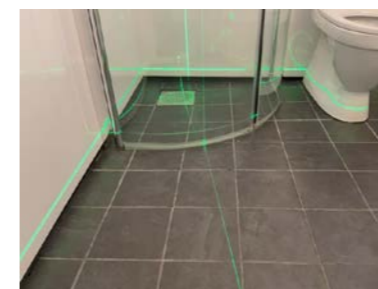
### UNDERETASJE > BAD

## TG 2 Sluk, membran og tettesjikt

- Overvåk tilstanden jevnlig. For å få tilstandsgrad 0 eller 1 må tettesjiktet skiftes ut, men tidspunktet for når dette er nødvendig er vanskelig å si noe om.

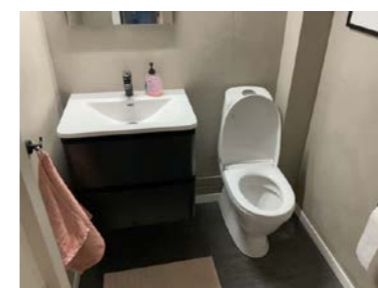
## UNDERETASJE > TOALETROM

### TG 2 Overflater og konstruksjon

- Det bør etableres tilfredsstillende tilluft til toalettrom, f.eks. luftespalte ved dør e.l.
- Det er ikke behov for utbedringstiltak.

Det anbefales å montere mekanisk avtrekk.

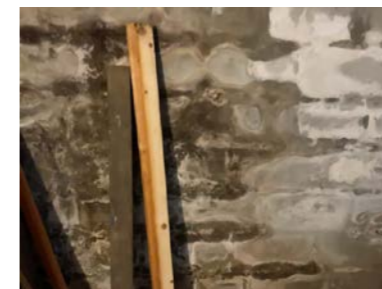
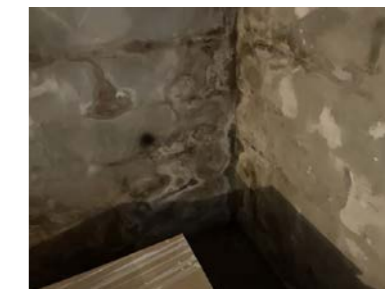
## 📌 TG 2 Grunnmur og fundamenter

Bygningen har grunnmur i lettklinkerblokker.

- Grunnmuren har sprekkdannelser.

Det er stedvis riss og mindre sprekker i muren/pussen. Normalt vil setninger i grunnen opphøre etter ca. 15. år, med mindre det foretas endringer eller tiltak som påvirker grunnforholdene.

Riss og sprekker utbedres med murpuss.
