# Tilstandsrapport

Tomannsbolig

Munkebotn 2 B, 5036 BERGEN

Befaringsdato: 12.12.2025

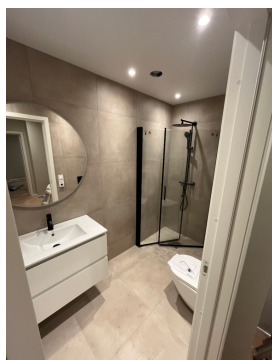
### 1. ETASJE > BAD - 4.1M2

Bad er renovert i 2025.

#### ! TG 1 Overflater vegger og himling

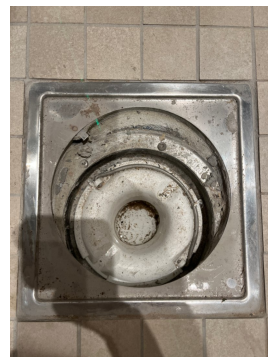
## UNDERETASJE > BAD - 3.4M2

Det er plastsluk og smøremembran med dokumentert utførelse.

### TG 1 Sanitærutstyr og innredning
